**PROIECT DE HOTĂRÂRE**

privind majorarea cu 400% a impozitului pe clădiri pentru clădirea situată în București, Sectorul 1, Str. Panait Istrati nr. 95, proprietar [REDACTED], ca urmare a constatării stării de clădire neîngrijită, începând cu anul 2024

## REFERAT DE APROBARE

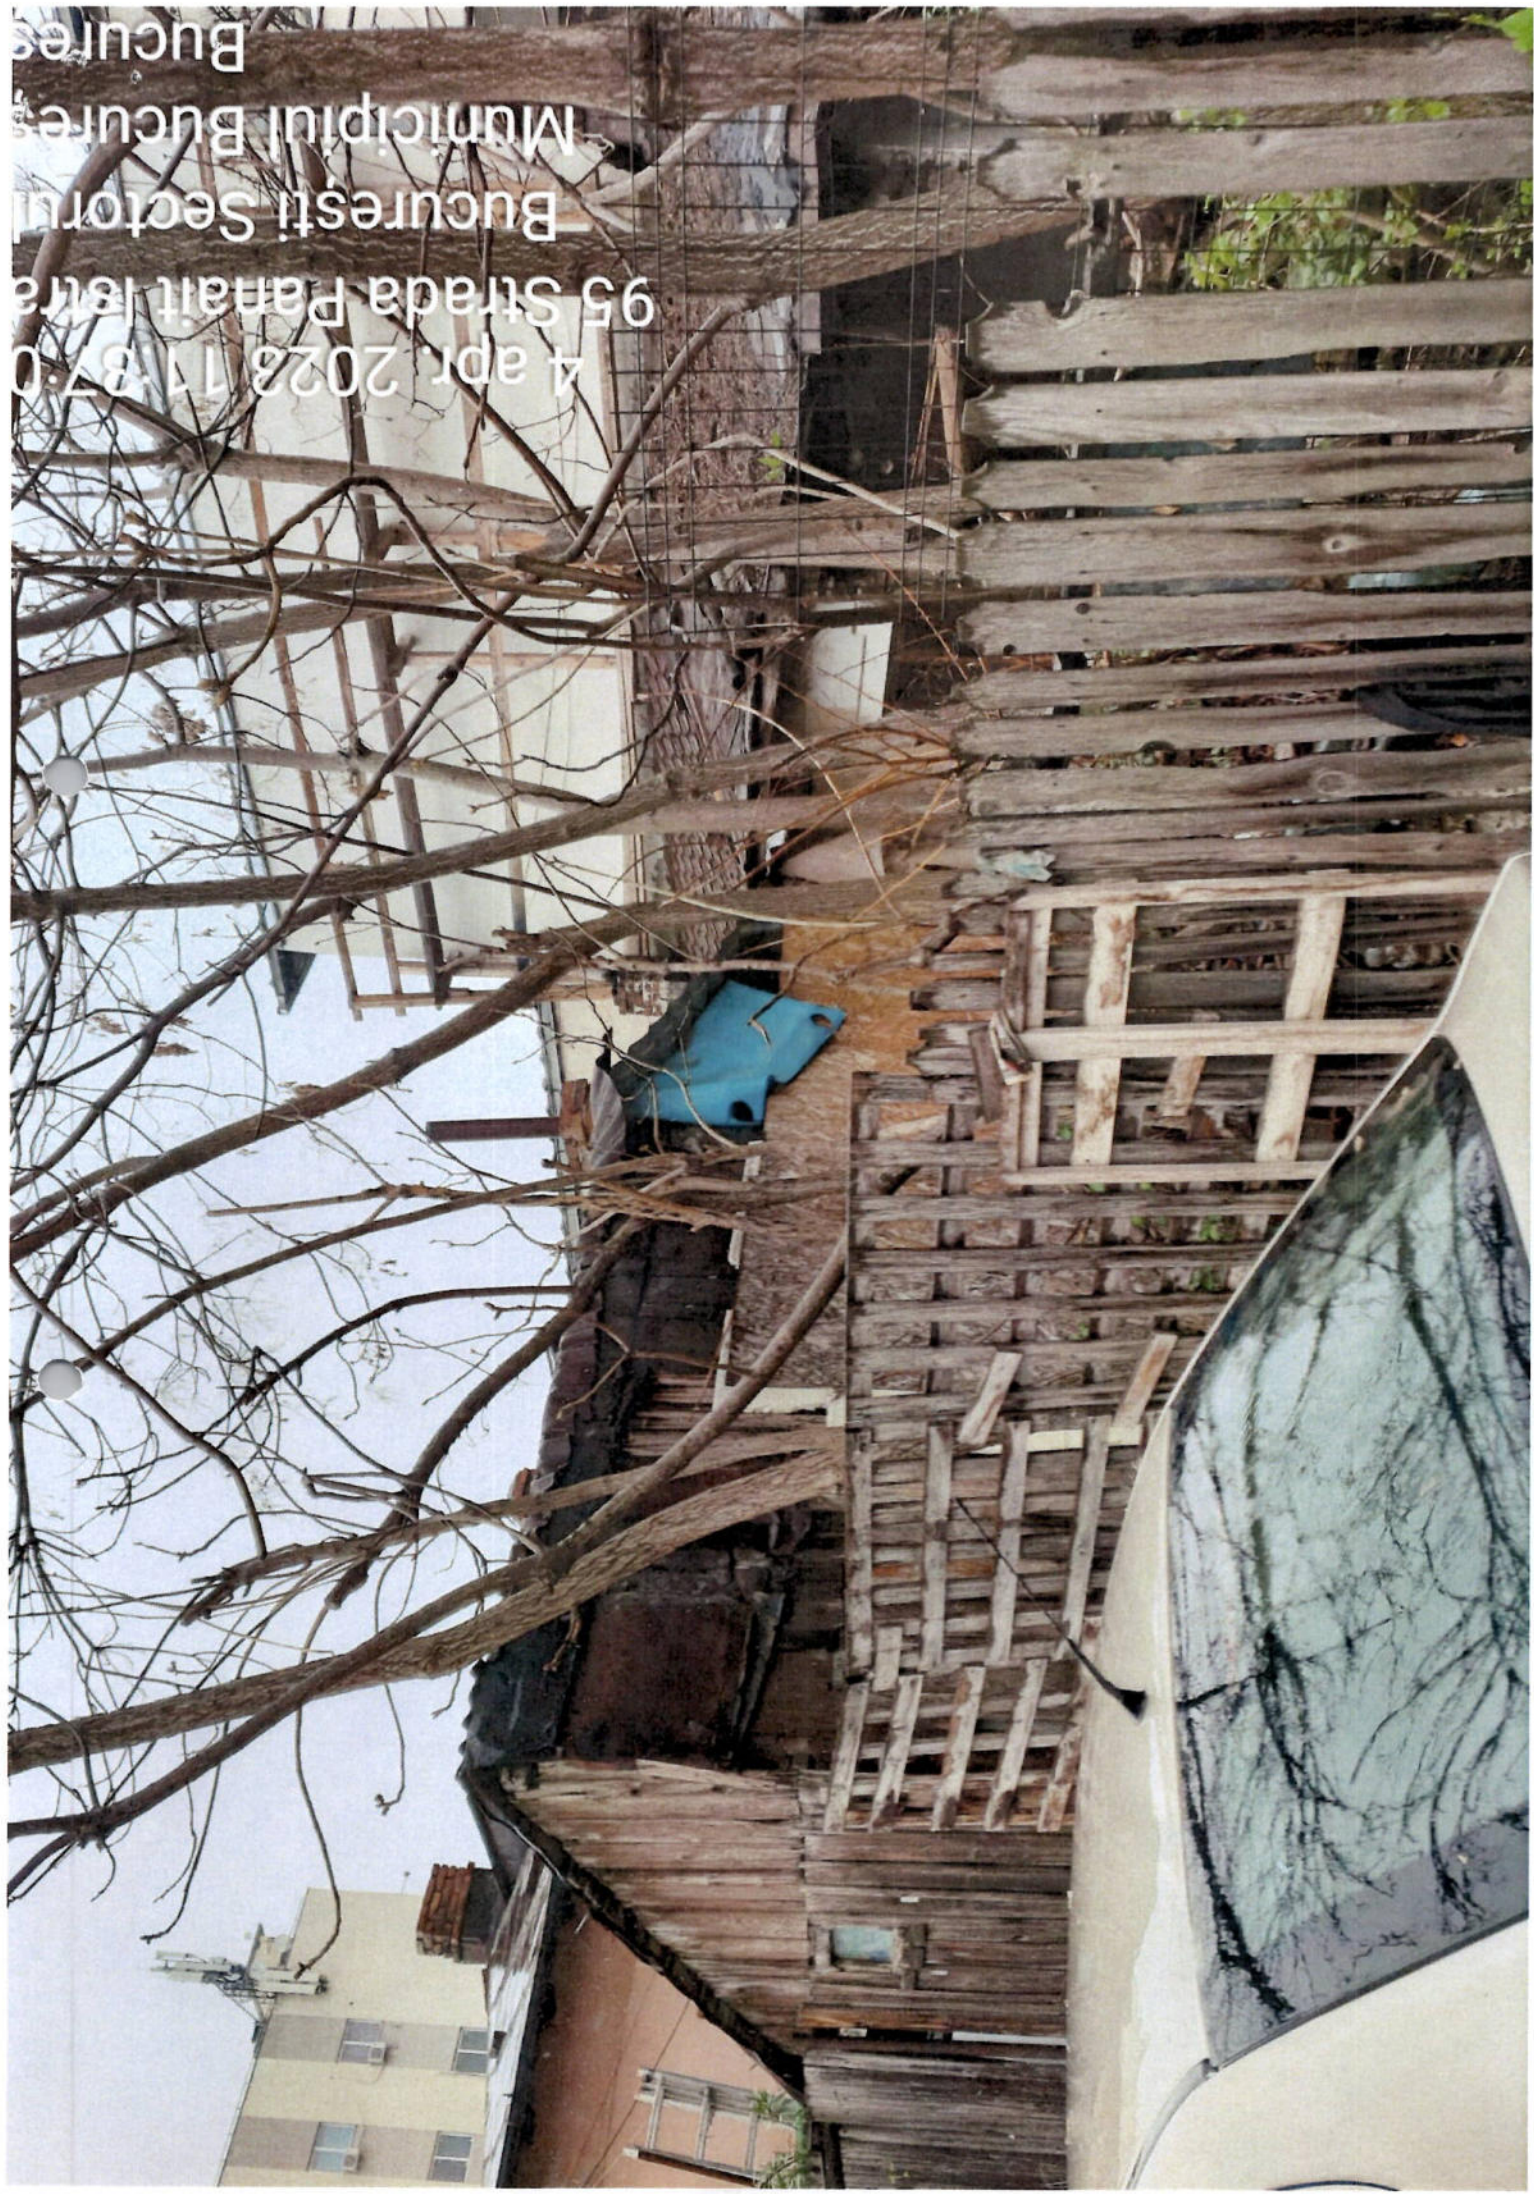
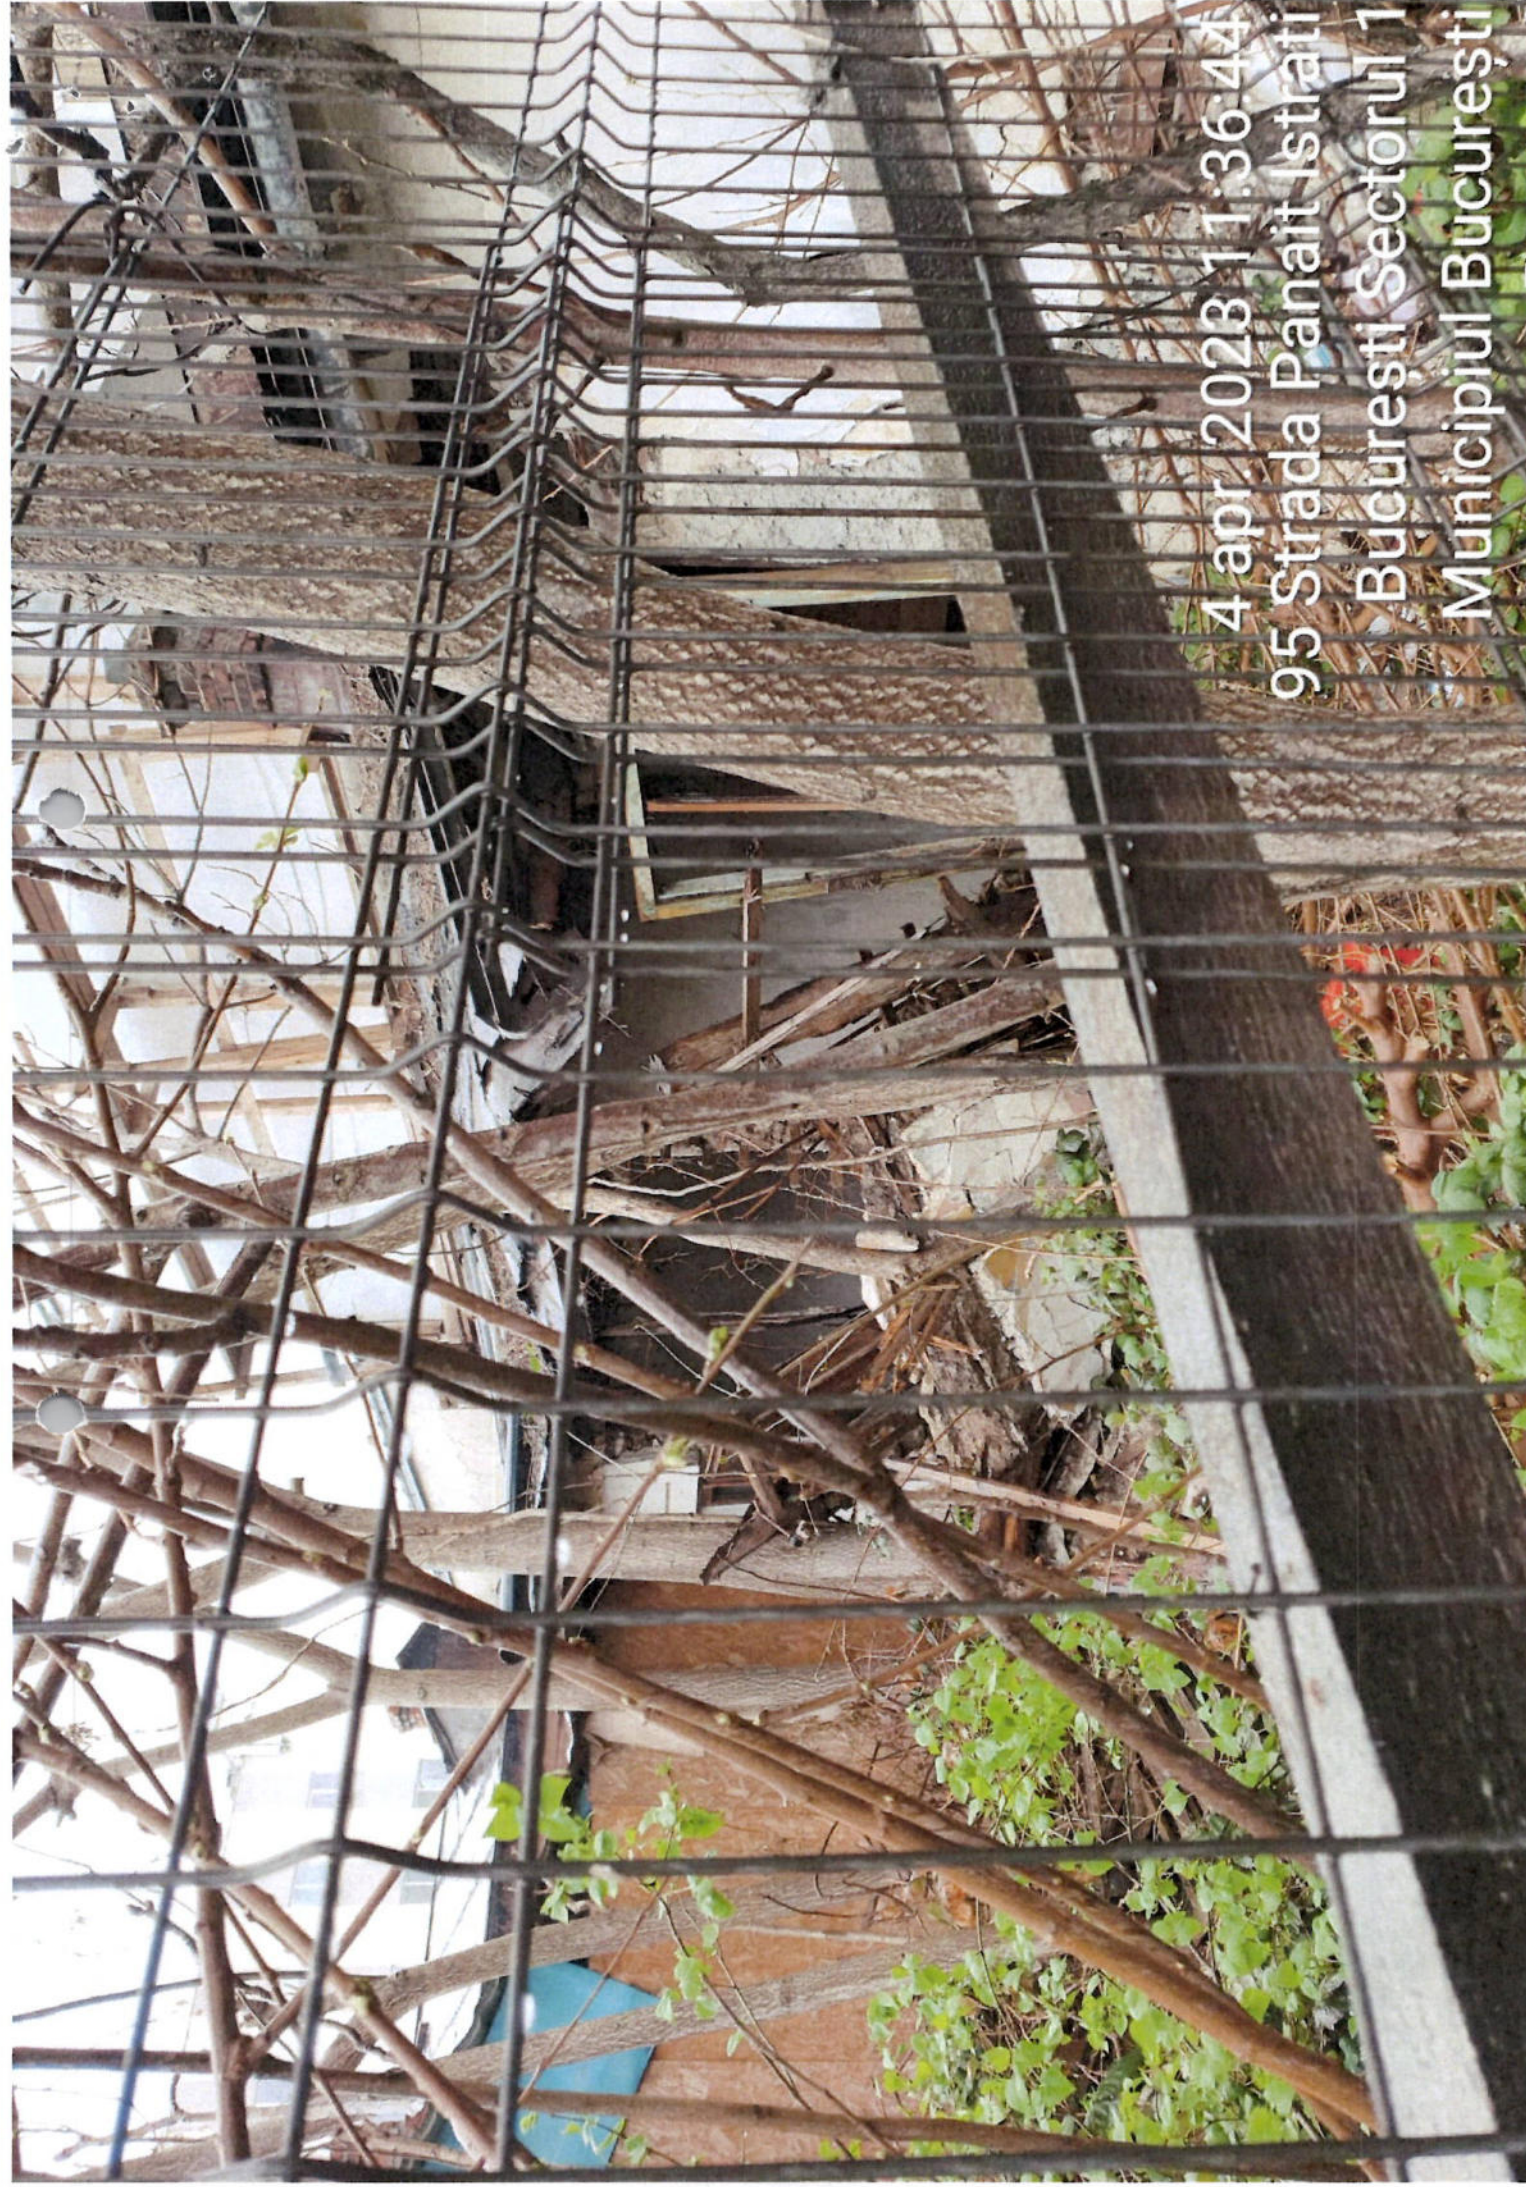
Panait - Ivan 95

1. CLĂDIRE: degradări la acoperiș: învelitoare, cornișă, streșină, atic, jgheaburi, burlane și elemente de tinichigerie, fațade: tencuială, zugrăveală, tâmplărie, șarpantă, pereți și împrejmuire

4 apr. 2023 11:36:56  
95 Strada Panait Istrati  
București Sectorul 1  
Municipiul București

4 apr. 2023 11:37:00  
95 Strada Panait Istrati  
București Sectorul 1  
Municipiul București  
București

4 apr. 2023 11:36:44  
95 Strada Panait Istrati  
Bucuresti Sectorul 1  
Municipiul Bucuresti

- a) Somarea proprietarului cu privire la obligația de a remedia degradările în termen de 6 luni de la comunicare;
  - b) La expirarea termenului prevăzut în somație, în cazul în care proprietarul nu înștiințează că a adus la îndeplinire măsurile dispuse prin somația sus menționată, se va proceda la o nouă verificare a imobilului, la data prevăzută, iar dacă se constată în continuare o stare tehnică nesatisfăcătoare a imobilului se va înainta dosarul către Direcția Generală de Impozite și Taxe Locale Sector, propunându-se totodată aplicarea măsurii suprainpozitării.

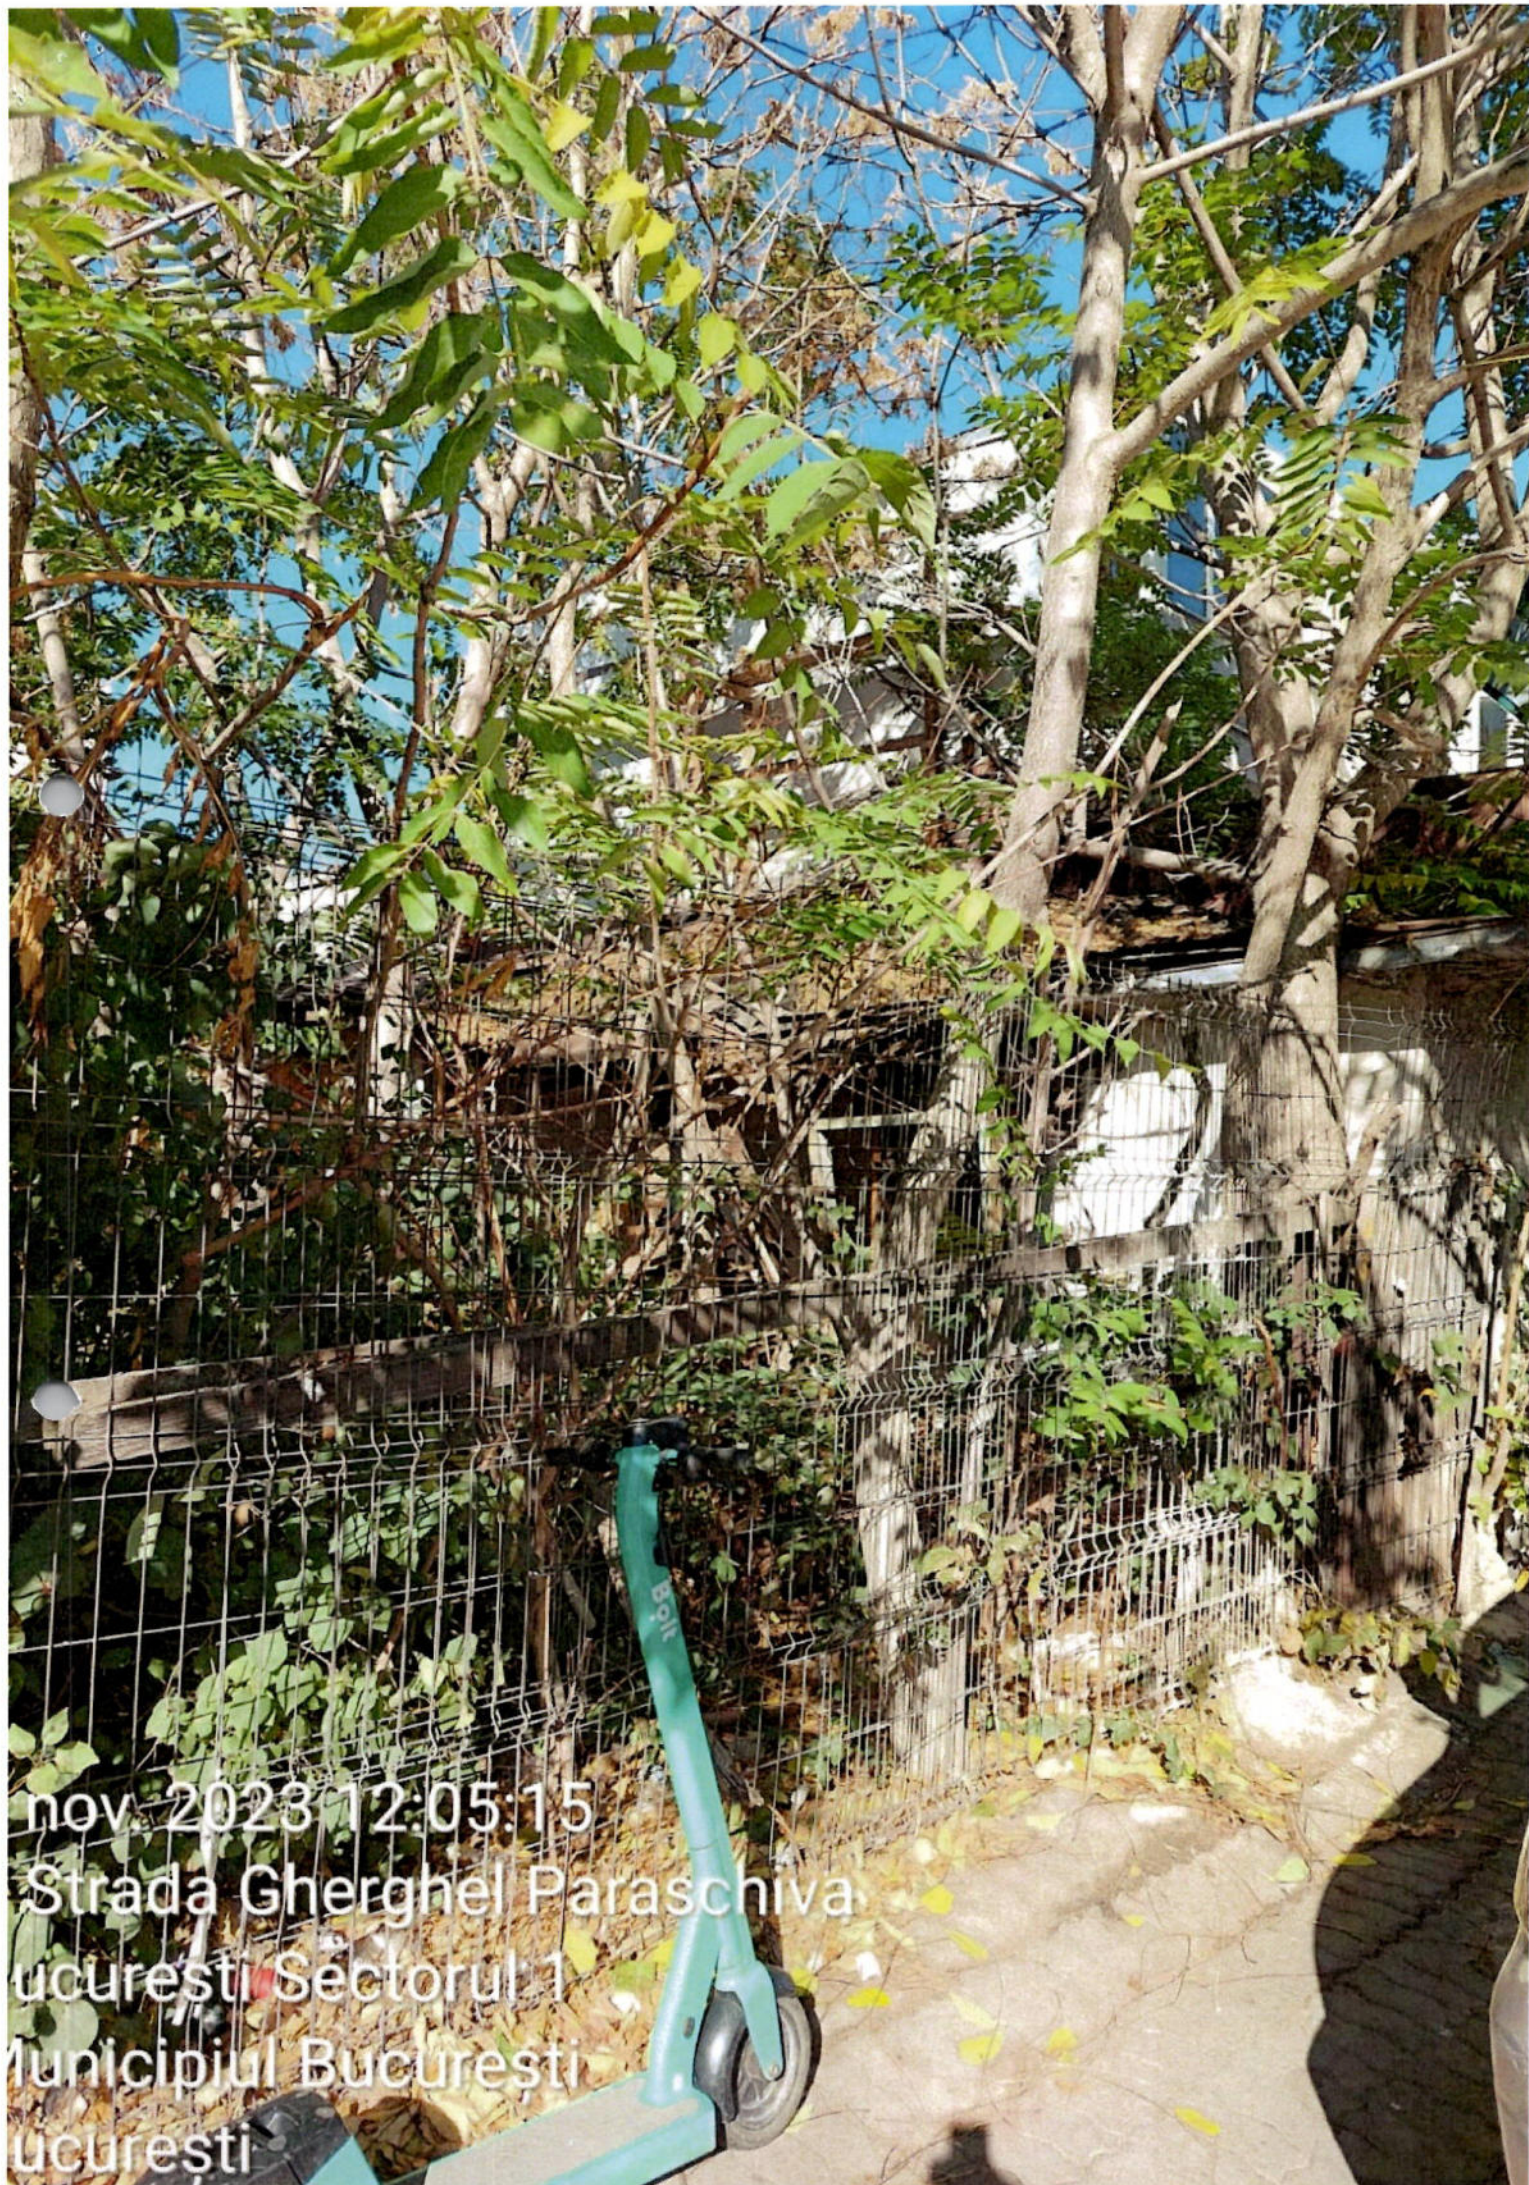
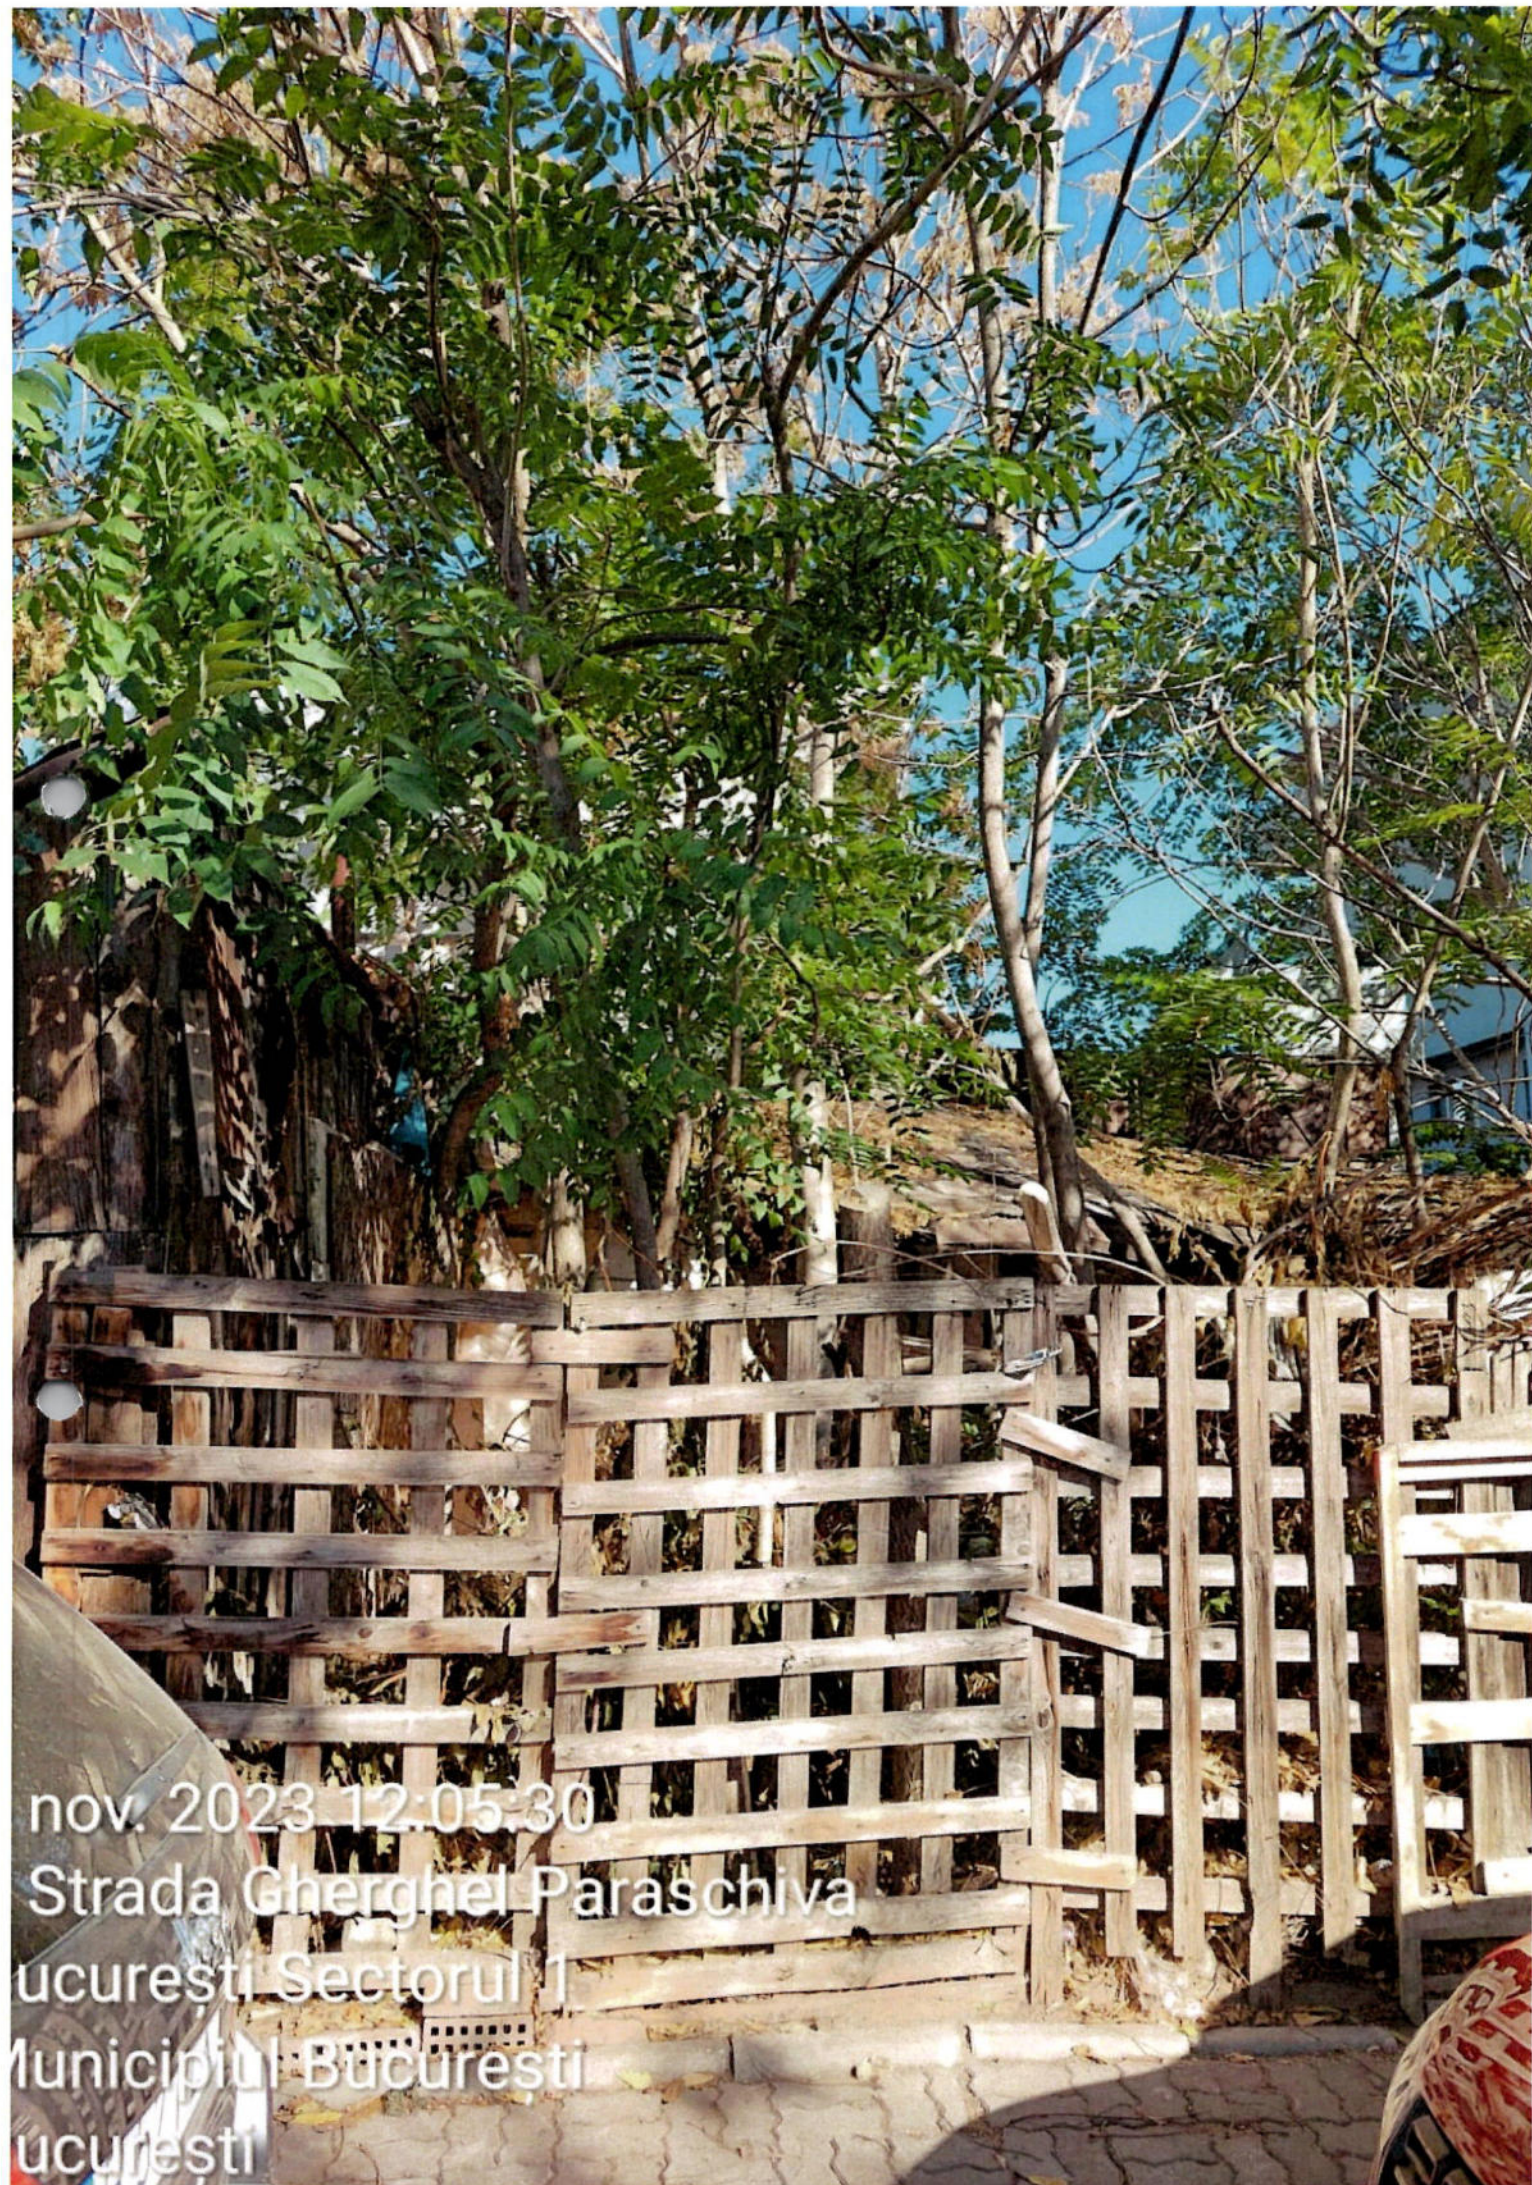
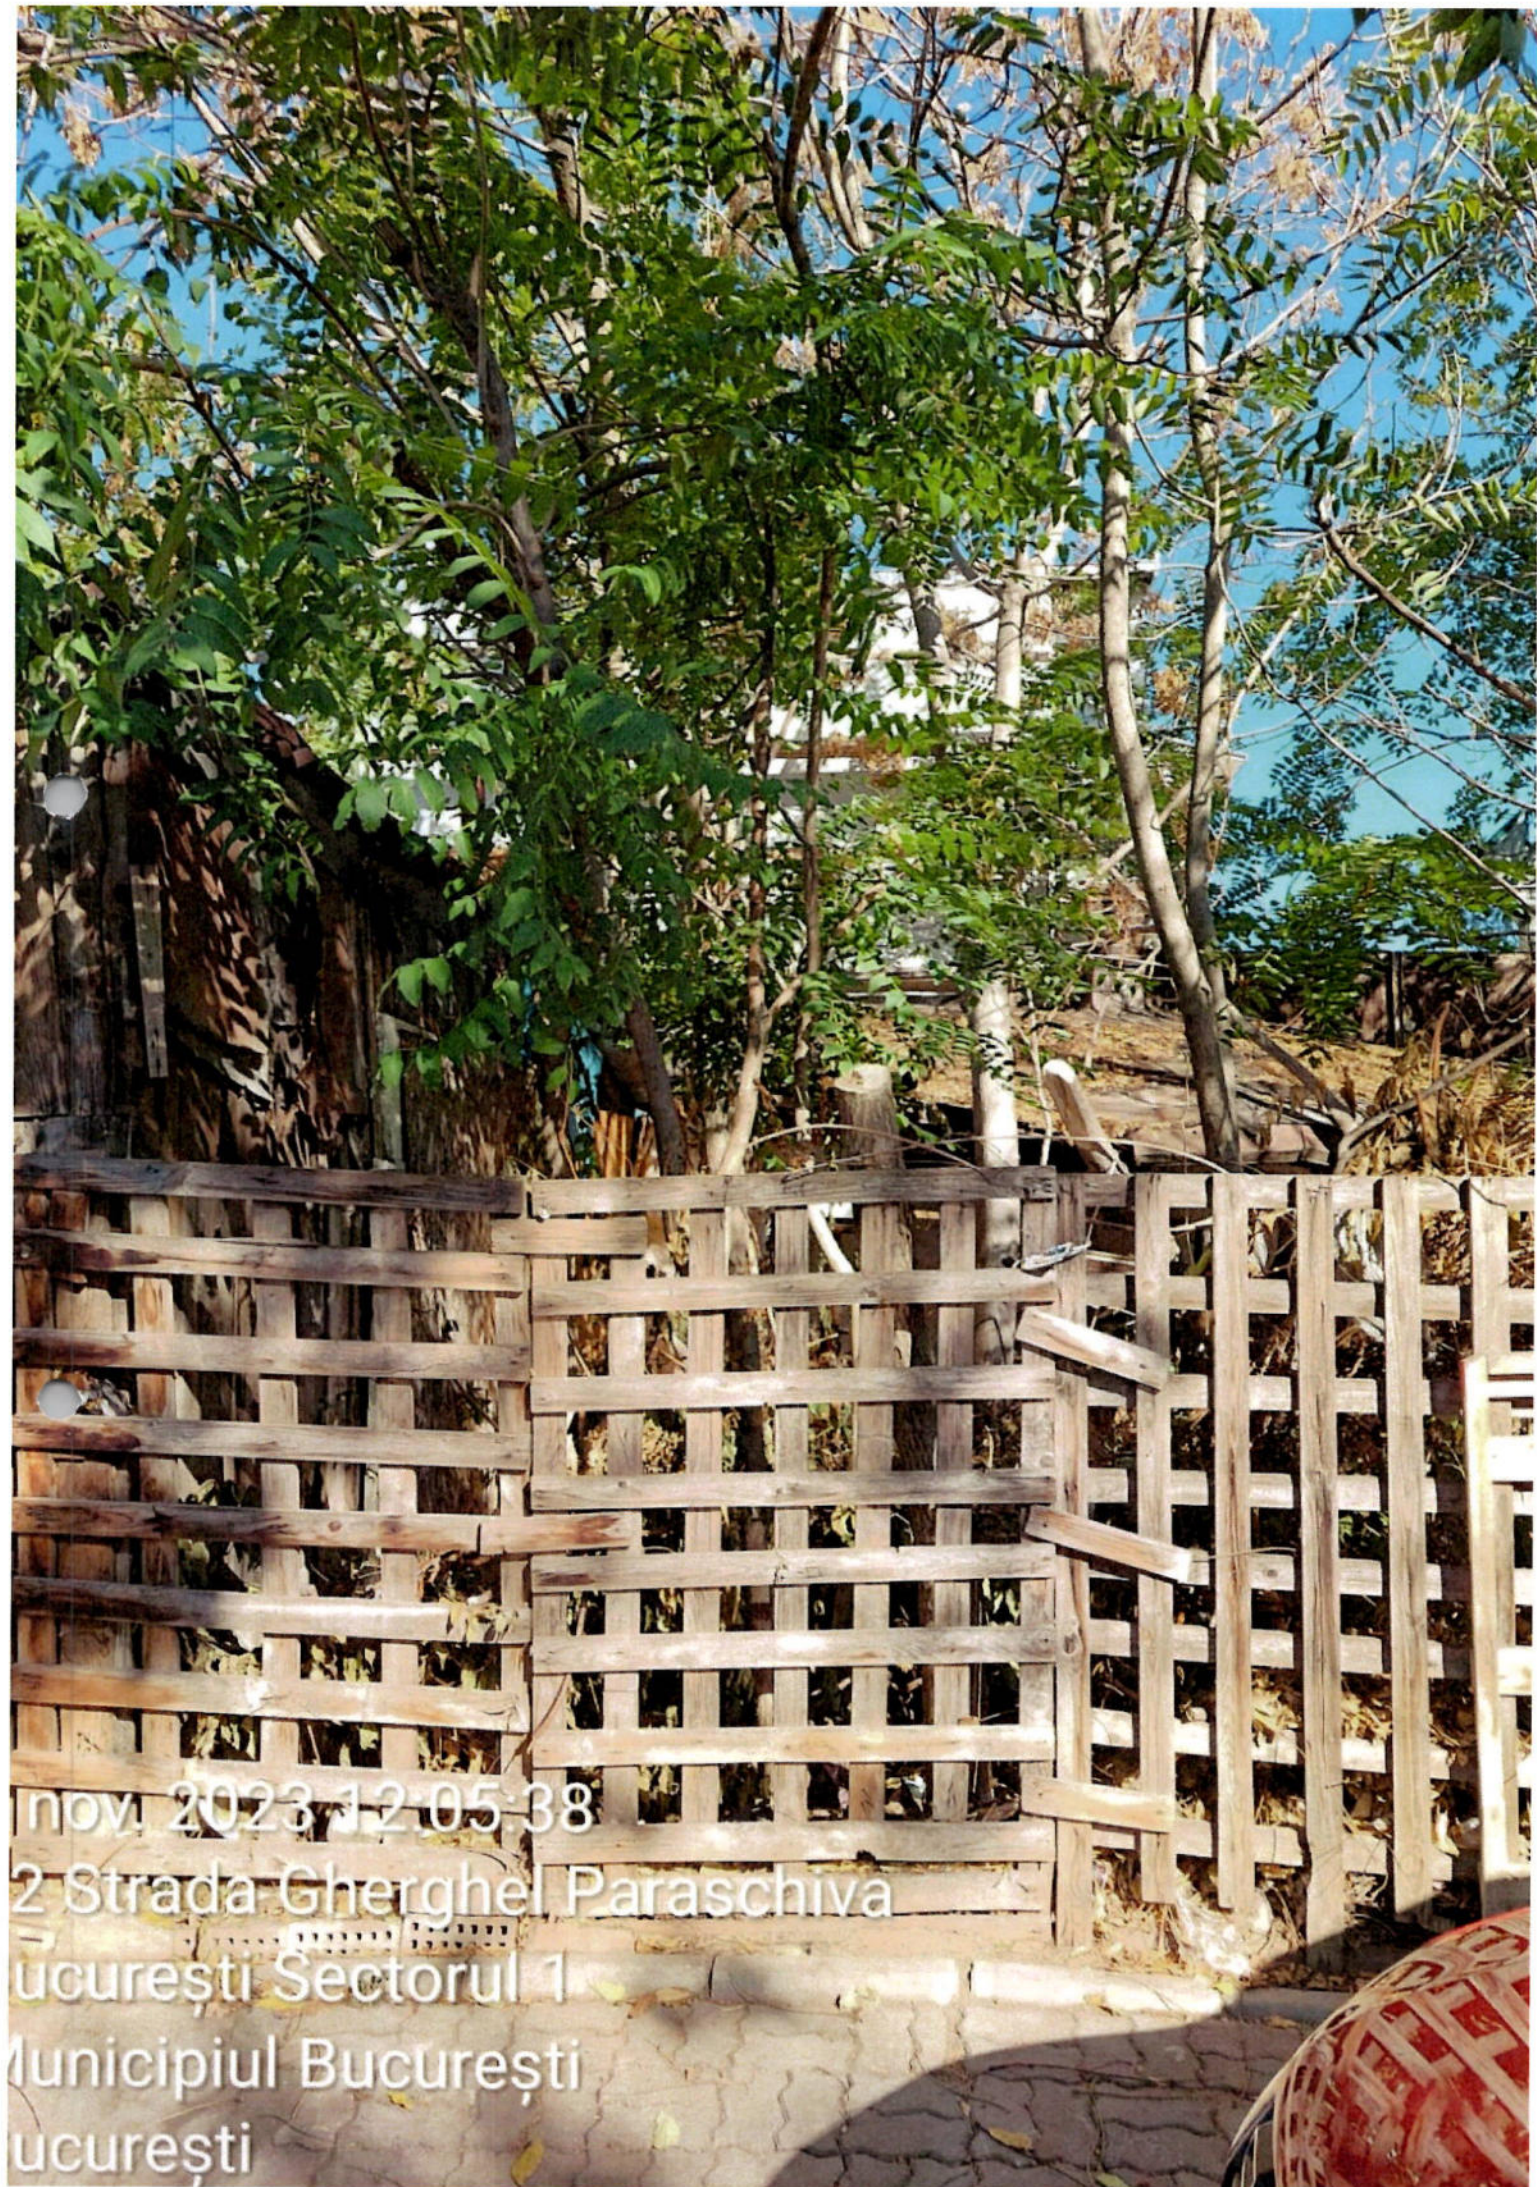
1. CLĂDIRE: degradări la acoperiș: învelitoare, cornișă, streășină, atic, jgheaburi, burlane și elemente de tinichigerie, fațade: tencuială, zugrăveală, tâmplărie, șarpantă, pereți și împrejmuire

3. Măsuri dispuse: se va transmite dosarul către Direcția Generală de Impozite și Taxe Locale Sector 1, propunându-se totodată aplicarea măsurii suprainpozitării, întrucât se menține în continuare o stare tehnică nesatisfăcătoare a imobilului, construcția găsindu-se în aceeași stare ca la data de 04.04.2023, data primei constatări din nota tehnică de constatare nr. 1/NT/04.04.2023, în care sunt consemnate degradările.

.....  
constatare n evaluare constructiei au fost  
efectuate vizu din strada
