**PROIECT DE HOTĂRÂRE**

privind majorarea cu 400% a impozitului pe clădiri pentru clădirea situată în București, Sectorul 1, Str. Popa Tatu nr. 65, proprietar [REDACTAT], ca urmare a constatării stării de clădire neîngrijită, începând cu anul 2024

POPA TATU NR 65

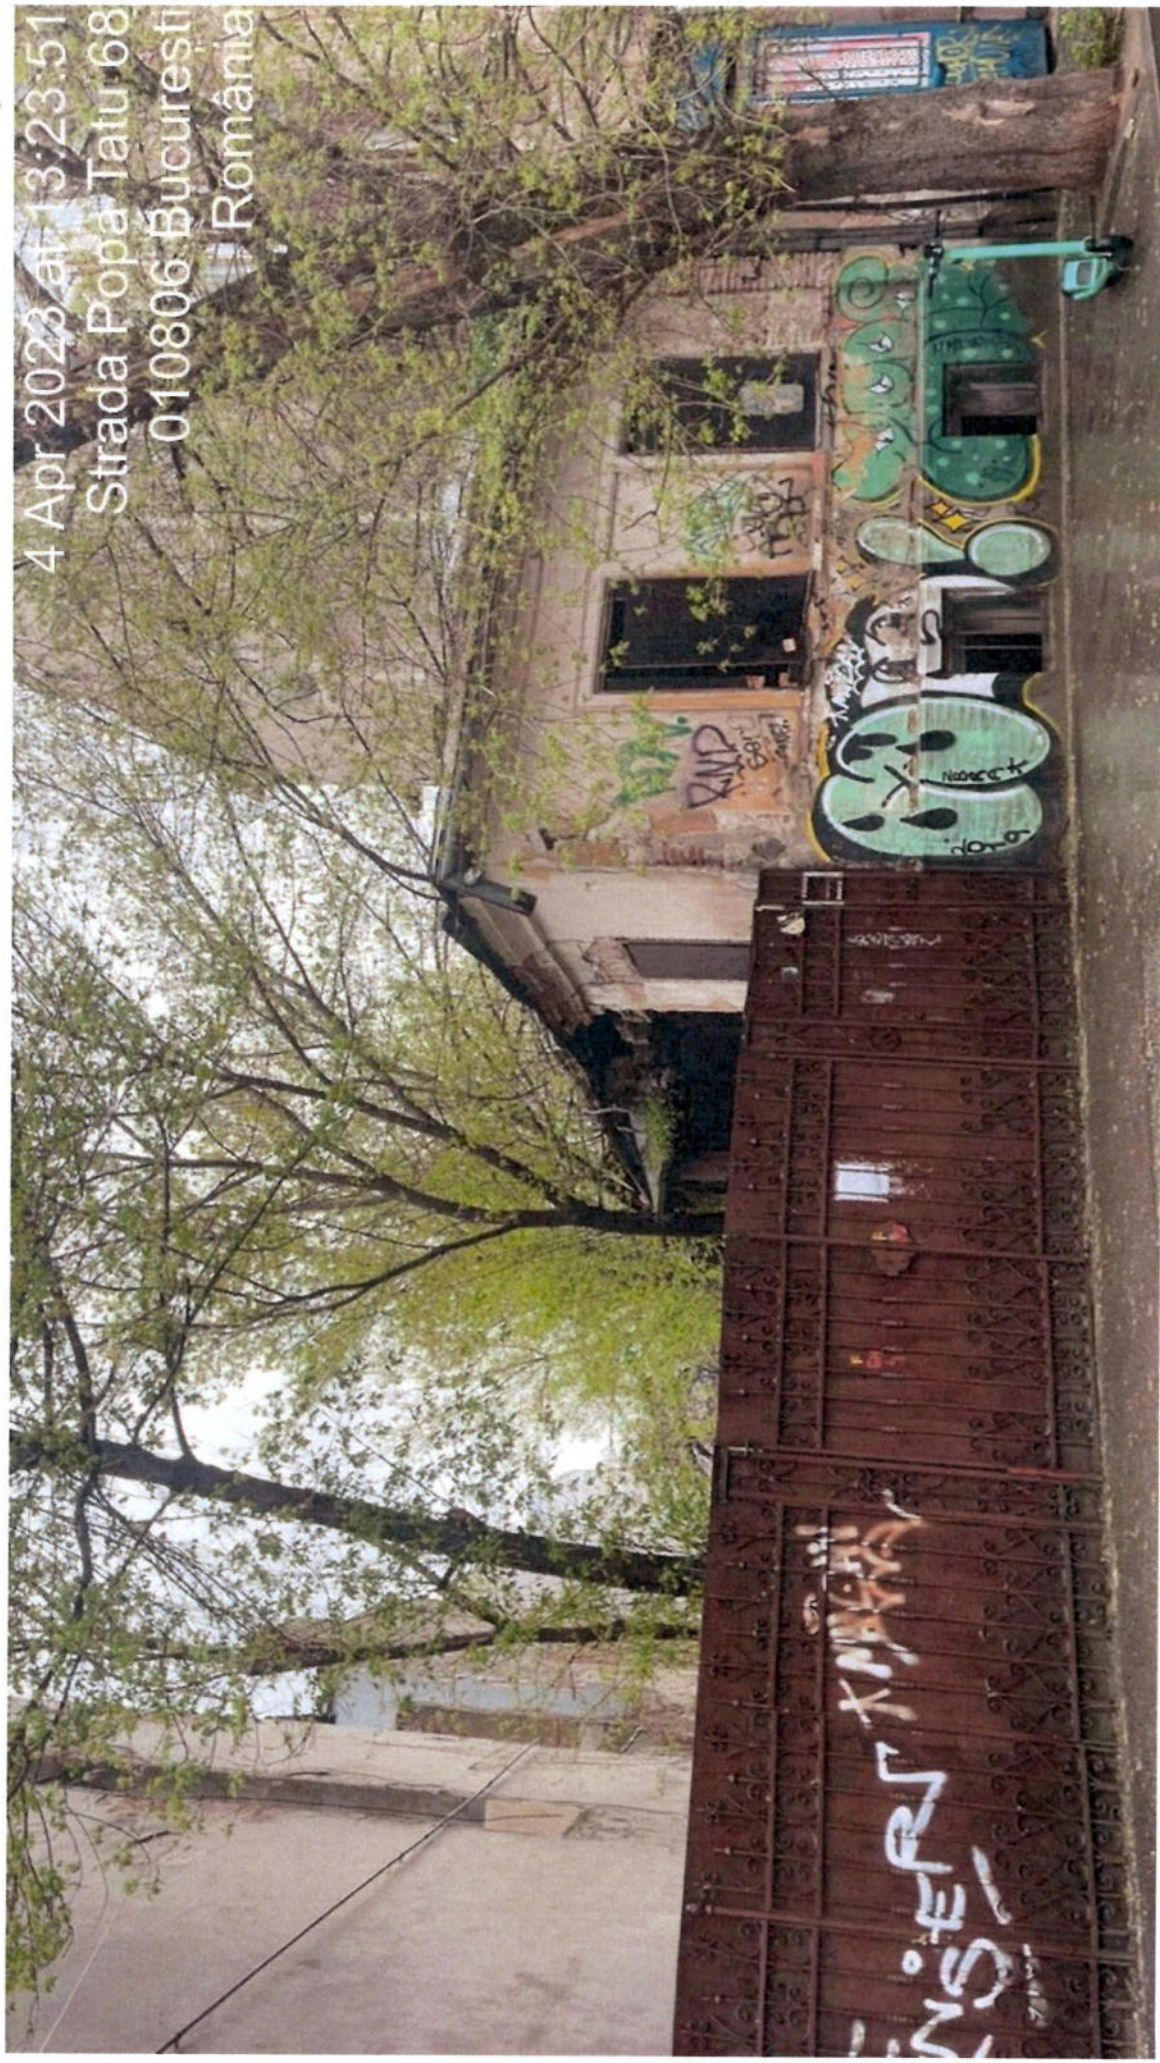
1. CLĂDIRE: degradări la acoperiș: învelitoare, cornișă, streășină, atic, jgheaburi, burlane și elemente de tinichigerie, fațade: tencuială, zugrăveală, tâmplărie, elemente decorative, șarpantă, pereți și împrejmuire.

17 Apr 2023 at 13:23:54  
Strada Popa Tatu 68  
010806 Bucuresti  
România

Prin care vă punem în vedere că, în termen de **6 luni** de la comunicarea prezentei somații să procedați la luarea măsurilor legale de efectuare a lucrărilor de întreținere/îngrijire a clădirii situate în Municipiul București, STR. POPA TATU nr. 65, Sector 1: remedieri/reparații ale degradărilor la fațade, tencuieli, zugrăveali, acoperiș, jgheaburi, burlane, tâmplărie și împrejmuire.

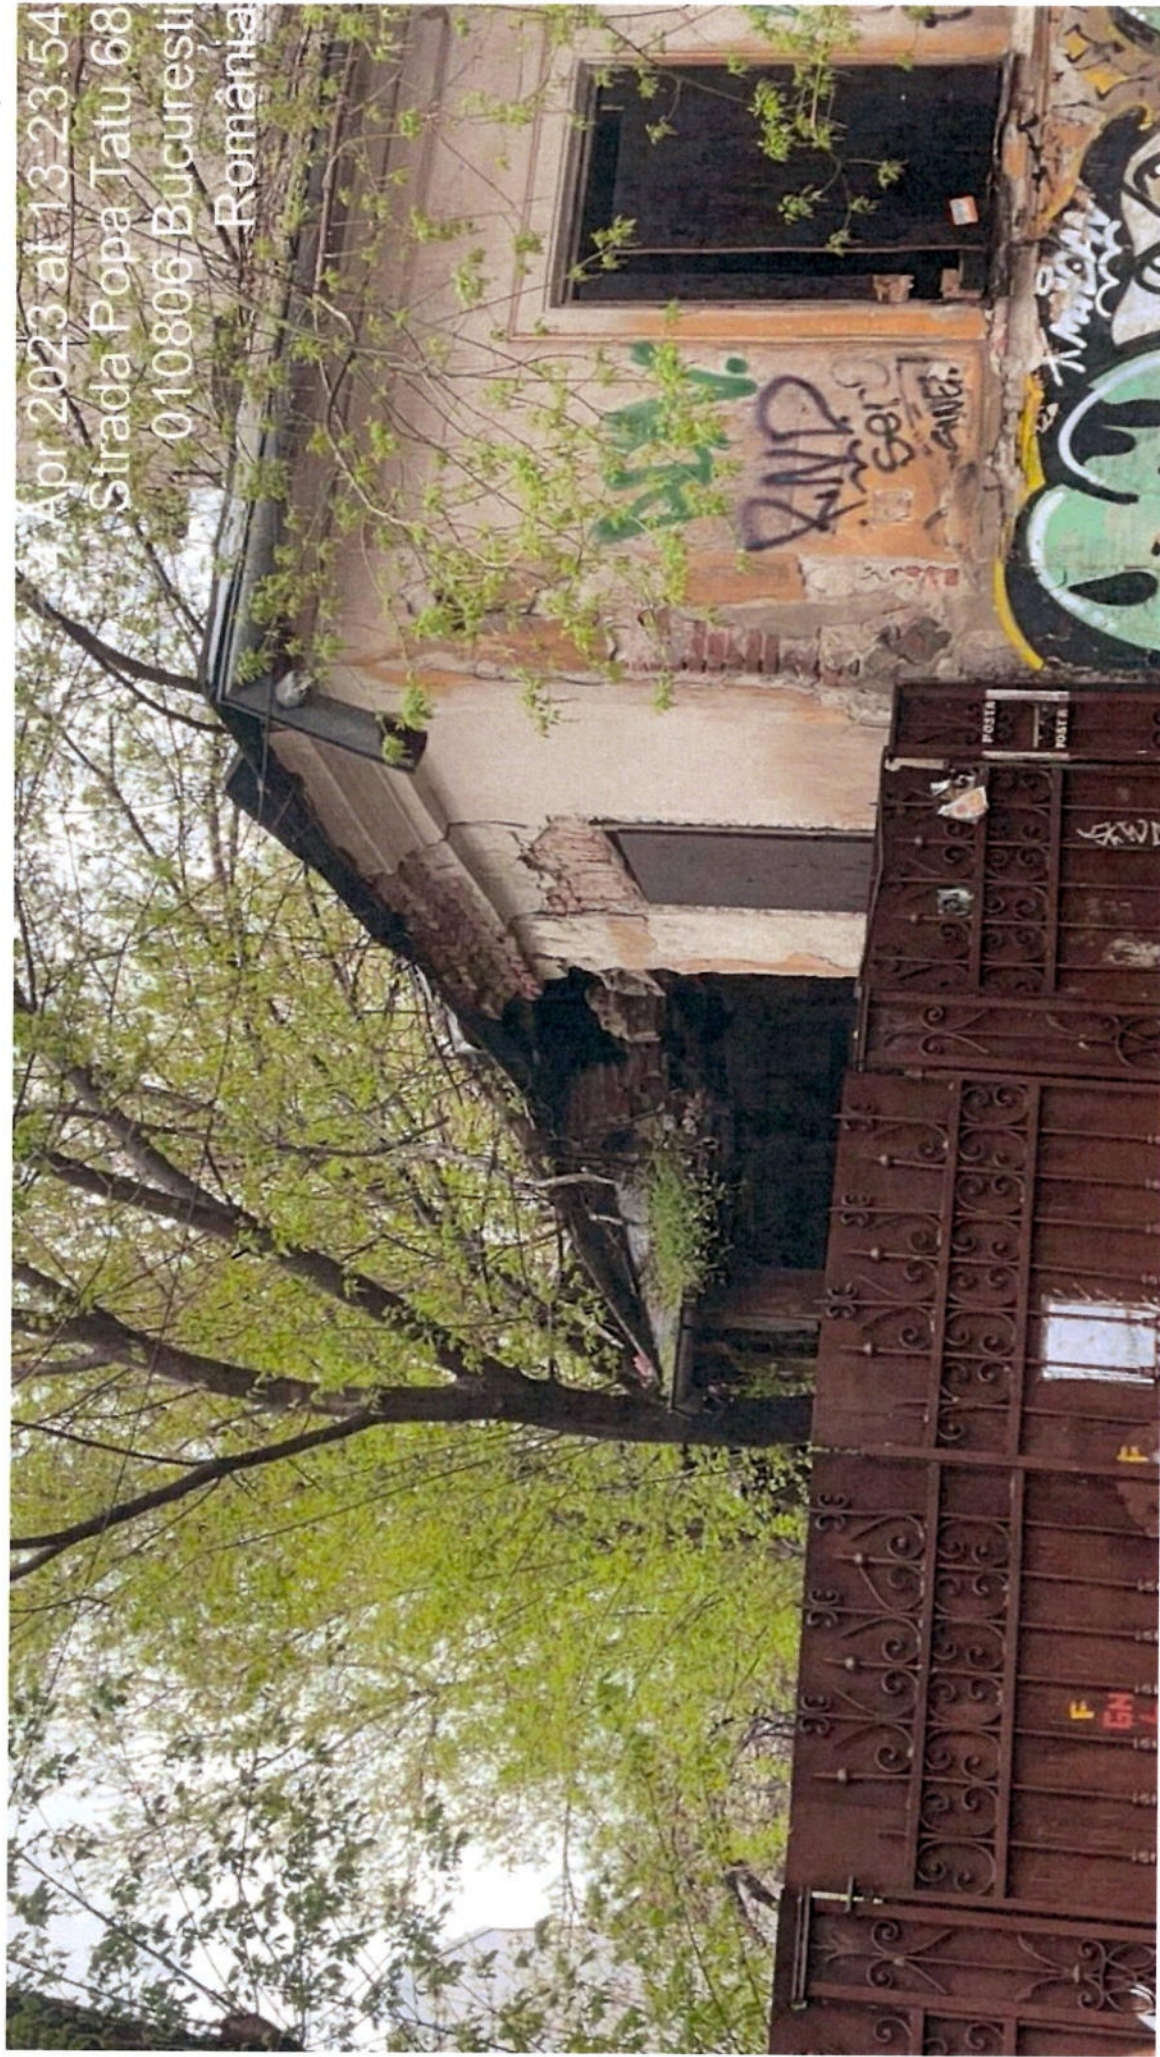
4 Apr 2023 at 13:23:56  
Strada Popa Tatu 68  
010806 Bucuresti  
Romania

4 Apr 2023 at 13:23:57  
Strada Popa Tatui 68  
010806 Bucuresti  
Romania

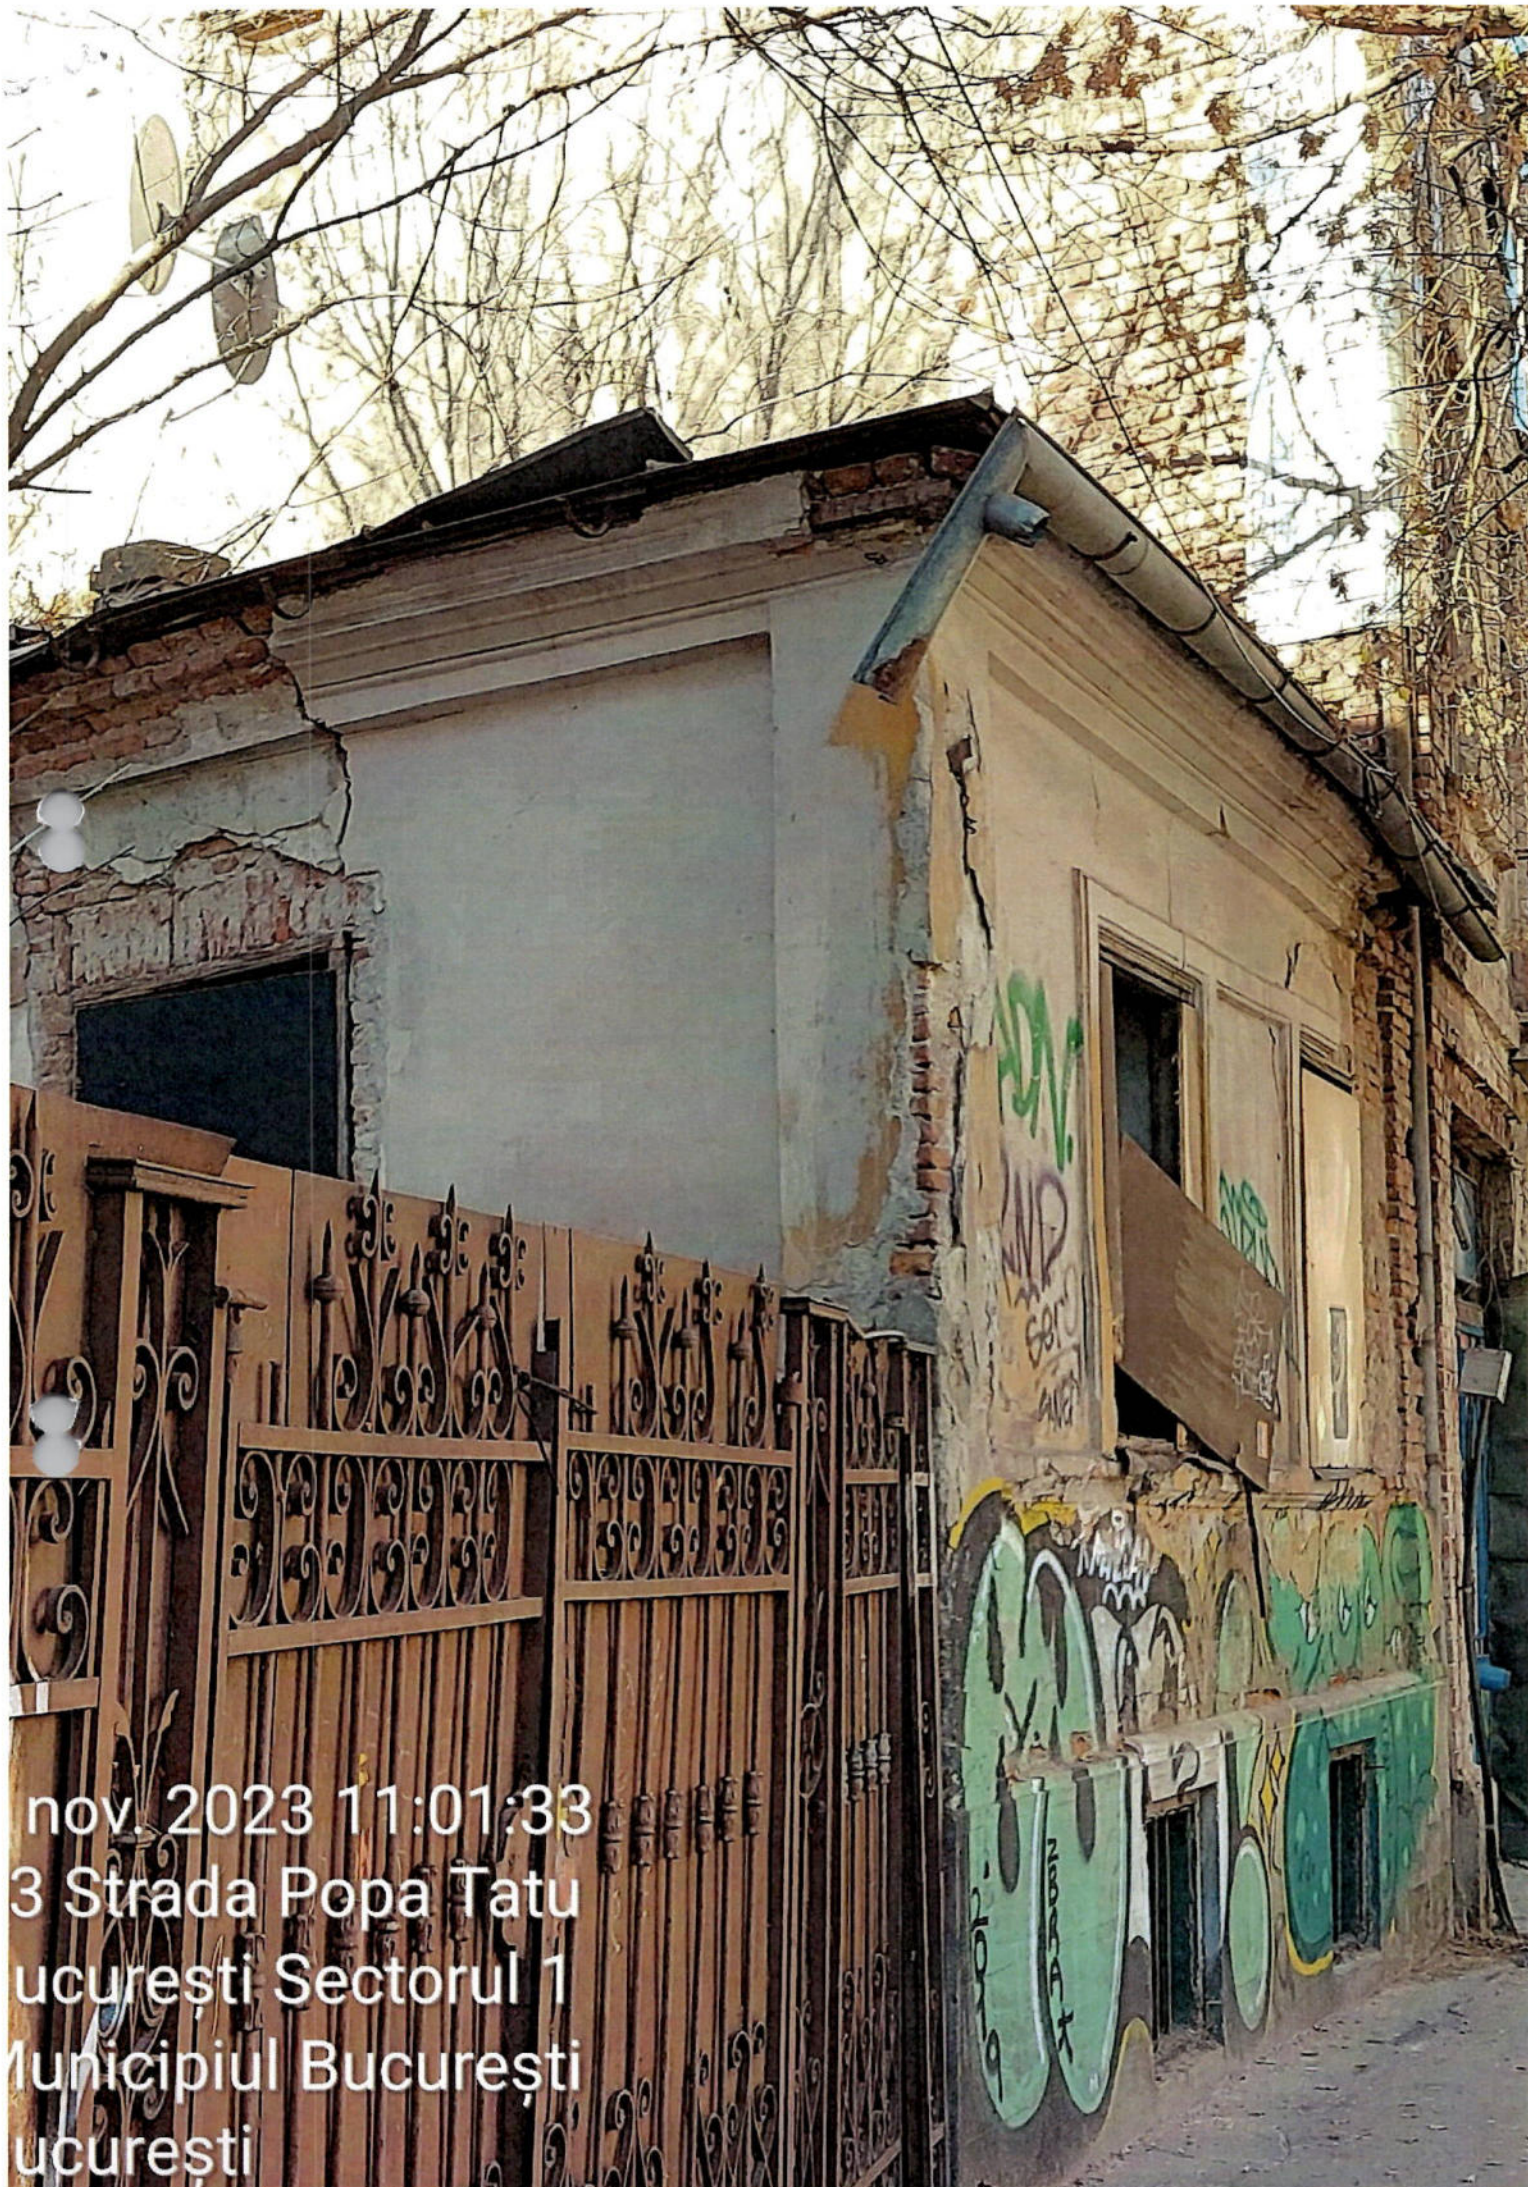
1. CLĂDIRE: degradări la acoperiș: învelitoare, cornișă, streșină, atic, jgheaburi, burlane și elemente de tinichigerie, fațade: tencuială, zugrăveală, tâmplărie, elemente decorative, șarpantă, pereți și împrejmuire.

constatarea de evaluare constructiei au fost efectuate vizual, din strada

nov. 2023 11:01:33  
3 Strada Popa Tatu  
ucurești Sectorul 1  
Municipiul București  
ucurești

3. Măsuri dispuse: se va transmite dosarul către Direcția Generală de Impozite și Taxe Locale Sector 1, propunându-se totodată aplicarea măsurii suprainpozitării, întrucât se menține în continuare o stare tehnică nesatisfăcătoare a imobilului, construcția găsindu-se în aceeași stare ca la data de 04.04.2023, data primei constatări din nota tehnică de constatare nr. 12/NT/04.04.2023, în care sunt consemnate degradările.

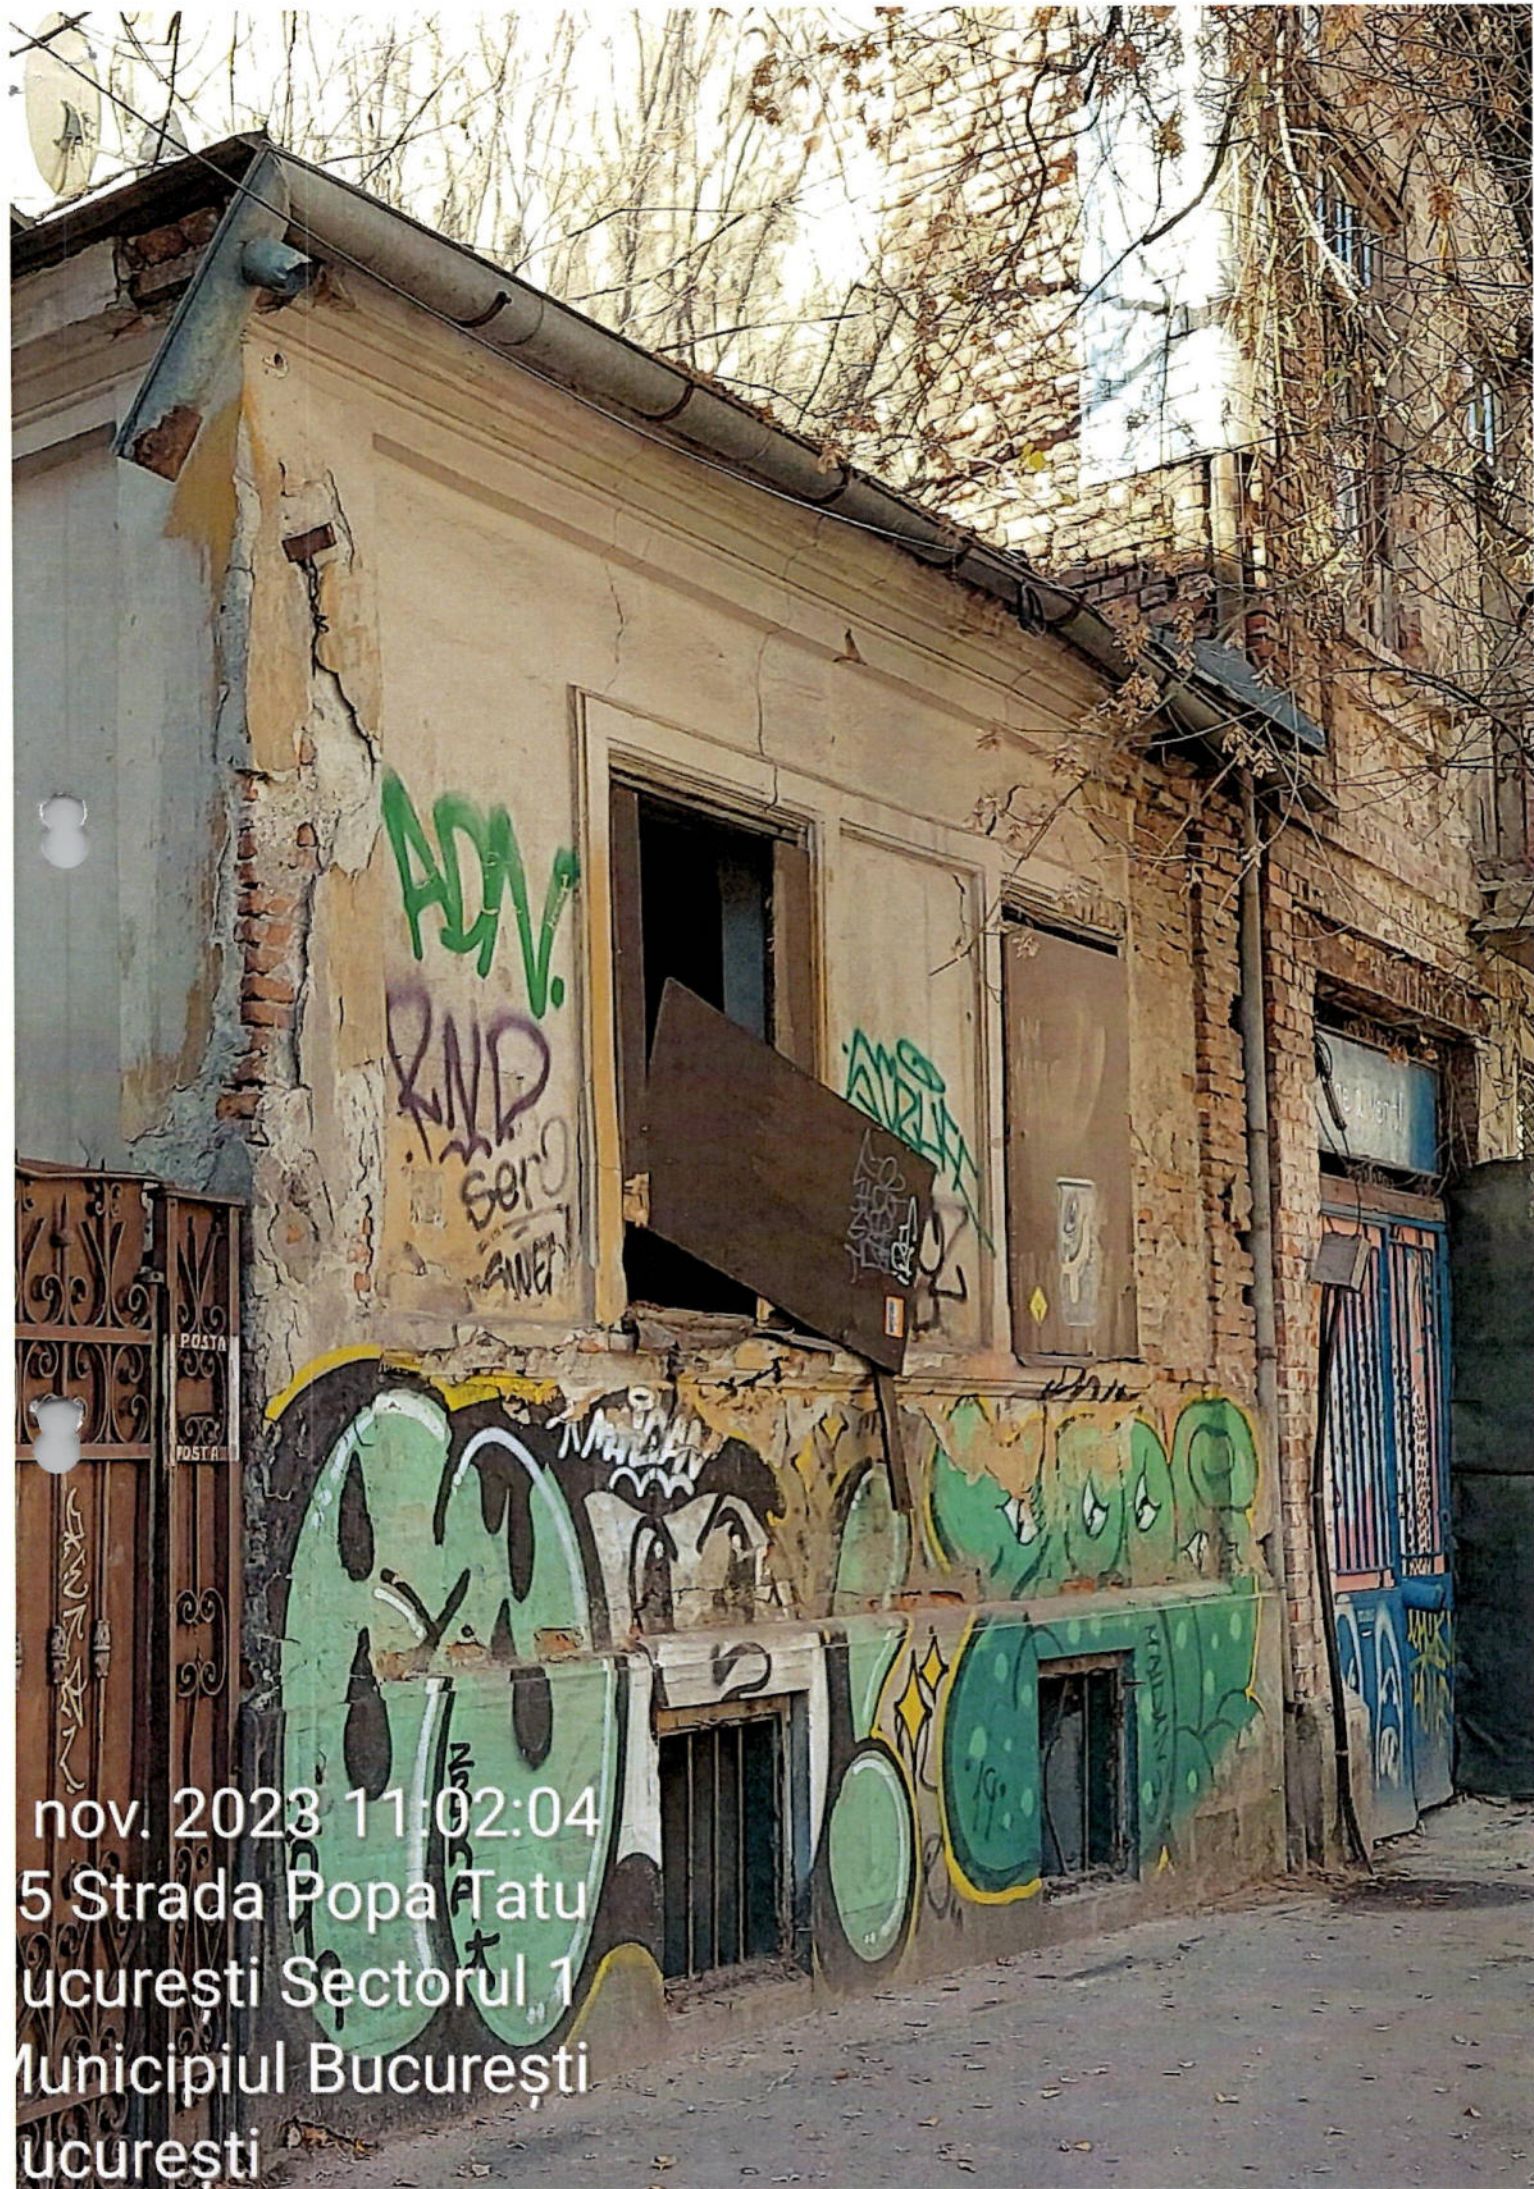
nov. 2023 11:02:04  
5 Strada Popa Tatu  
București Sectorul 1  
Municipiul București  
București
