### PROIECT DE HOTĂRÂRE

privind majorarea cu 400% a impozitului pe clădiri pentru clădirea situată în București, Sectorul 1, Str. Băneasa nr. 29, proprietar [REDACTED], ca urmare a constatării stării de clădire neîngrijită, începând cu anul 2024

## REFERAT DE APROBARE

pentru proiectul de hotărâre privind majorarea cu 400% a impozitului pe clădiri pentru clădirea situată în București, Sectorul 1, Str. Băneasa nr. 29, proprietar [REDACTED], ca urmare a constatării stării de clădire neîngrijită, începând cu anul 2024

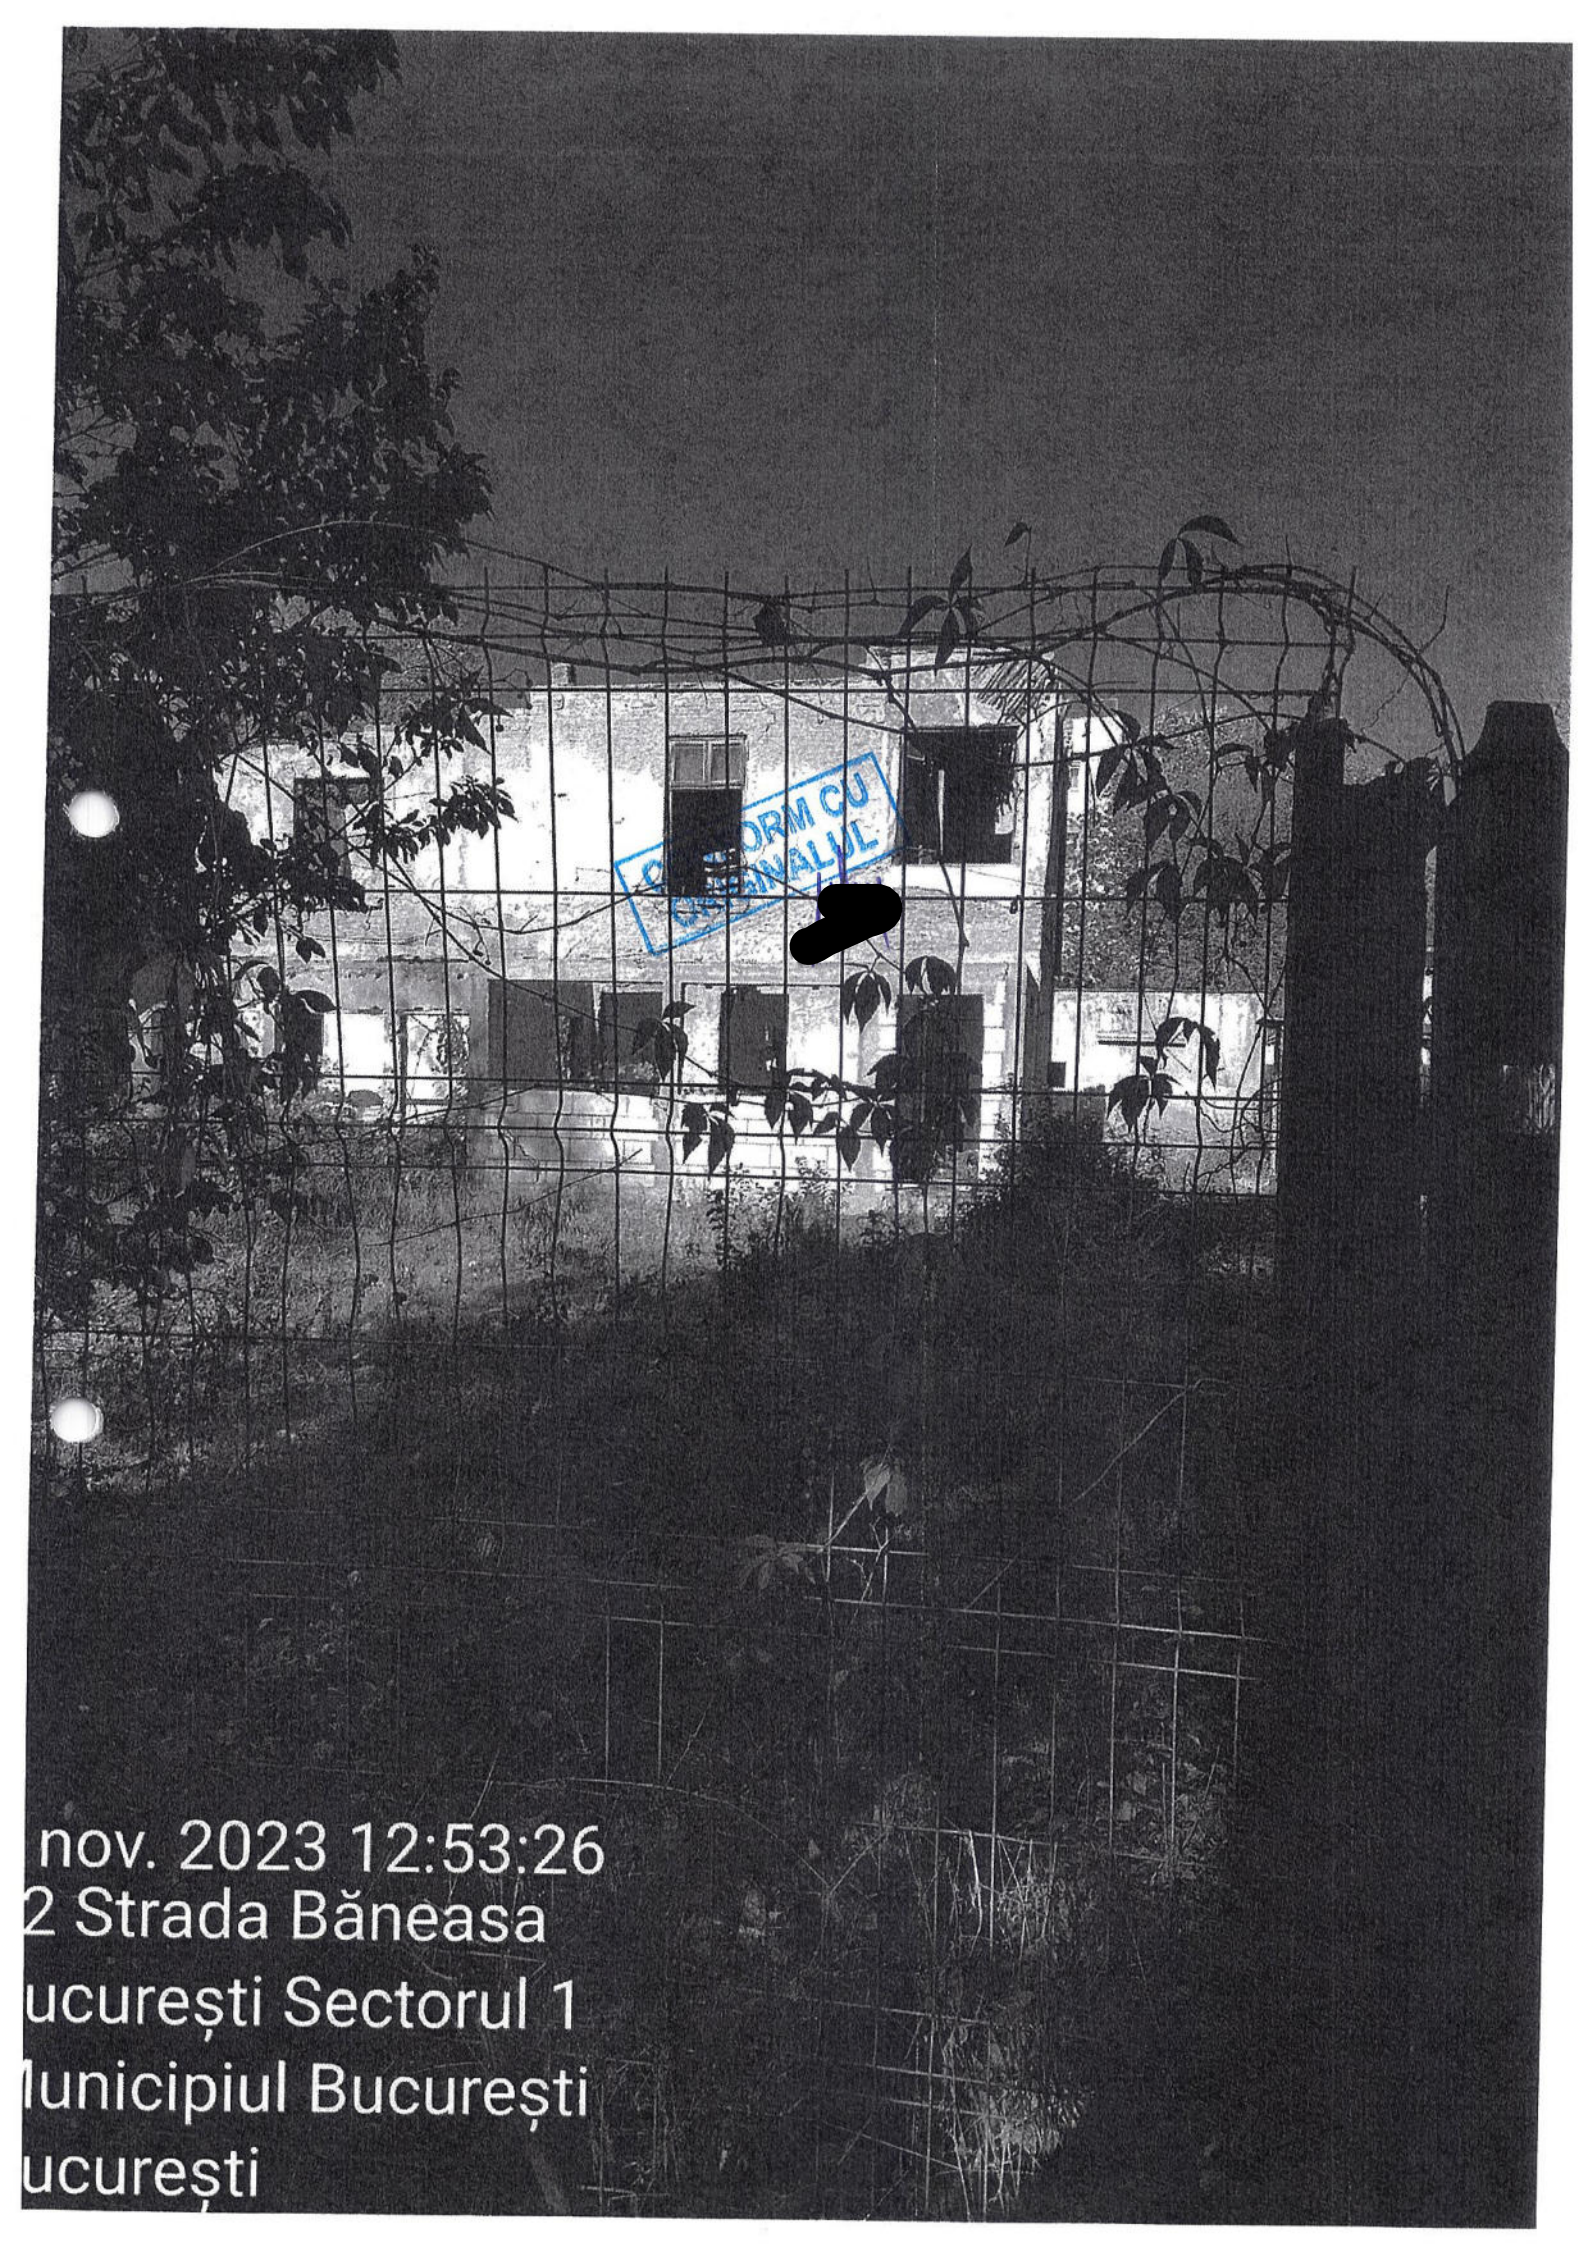
6 nov. 2023 12:53:38  
22 Strada Băneasa  
București Sectorul 1  
Municipiul București

1. CLĂDIRE: degradări la acoperiș: învelitoare, cornișă, streșină, atic, jgheaburi, burlane și elemente de tinichigerie, fațade: tencuială, zugrăveală, tâmplărie, șarpantă, pereți și împrejmuire.

| 1. ACOPERIS | | Punctaj | Punctaj acordat |
|---|---|---|---|
| Degradari majore | Invelitoarea lipseste si/sau e dragradata partial (peste 30 % din suprafata totala), coamele sunt neetanse. Prezinta curburi/rupturi majore. Necesita inlocuire totala. | 8-12 | 12 |

| Cornisa, streasina, atic<br>(indiferent daca este streasina orizontala, inclinata sau infundata) | | Punctaj | Punctaj acordat |
|---|---|---|---|
| Degradari majore | Elementele de inchidere sunt desprinse si degradate peste 30 % din lungime). Umiditate vizibila. Necesita inlocuire totala. Risc pentru trecatori | 8 - 12 | 8 |

| Jgheaburi, burlane si elemente de tinichigerie (indiferent de materialul din care sunt alcatuite, impreuna cu decoratia specifica ,daca exista) | | Punctaj | Punctaj acordat |
|---|---|---|---|
| Degradari majore | Jgheaburi si burlane degradate in totalitate sau lipsa (chiar si partial). Lipsa tubului de racord la reseaua de canalizare. Necesita inlocuire totala | 8 - 12 | 8 |

| 2. FATADE | | Punctaj | Punctaj acordat |
|---|---|---|---|
| Degradari majore | Portiuni de tencuiala ce cad,se desprind si/sau sunt puternic umede, tencuiala degradata peste 30% din suprafata. Suprafetele se refac total | 8 - 12 | 12 |

| Zugraveala | | Punctaj | Punctaj acordat |
|---|---|---|---|
| Degradari majore | Zugraveala exfoliata si/sau decolorata peste 30 % din suprafata fatadelor. Suprafetele se refac total. | 4 | 4 |

| Tamplarie (elemente de tamplarie: ferestre (impreuna cu obloane), usi (impreuna cu vitrine, porti de acces) | | | |
|---|---|---|---|
| Degradari majore | Materialele componente puternic deteriorate si deformat, elemente de tamplarie lipsa (cel putin un element). Necesita inlocuire completa | 4 | 4 |

| Sarpanta (se vor lua in considerare si cosurile de fum, lucarnele, etc., componente ale sarpantei) | | Punctaj | Punctaj acordat |
|---|---|---|---|
| Degradari majore | Elemente din lemn rupte si/sau lipsa, deformari majore ale structurii sarpantei. Cosuri de fum si/sau lucarne lipsa partial sau total. Risc pentru trecatori. | 8 - 12 | 10 |

| Pereti (indiferent de materialul din care este compusa structura verticala: zidarie din caramida, zidarie din piatra, lemn, beton, etc.) | | Punctaj | Punctaj acordat |
|---|---|---|---|
| Degradari medii | Elemente lipsa pe suprafete mai mari (colturi de cladire, soclu). Se vor face completari cu elemente in baza unui proiect tehnic autorizat. | 1 - 7 | 5 |

| Imprejmuire (indiferent de materialul din care este alcatuita imprejmuirea si de elementele sale decorative) | | Punctaj | Punctaj acordat |
|---|---|---|---|
| Degradari minore | Zugraveala si/sau vopsirea imprejmuirii sunt exfoliate incidental. Posibila remedierea punctuala. | 1 - 2 | 2 |

Contabilitatea si evaluarea constructiei  
au fost efectuate uzual din strada

3. Măsuri dispuse: se va transmite dosarul către Direcția Generală de Impozite și Taxe Locale Sector 1, propunându-se totodată aplicarea măsurii suprainpozitării, întrucât se menține în continuare o stare tehnică nesatisfăcătoare a imobilului, construcția găsindu-se în aceeași stare ca la data de 04.04.2023, data primei constatări din nota tehnică de constatare nr. 13/NT/1/04.04.2023, în care sunt consemnate degradările.
