**PROIECT DE HOTĂRÂRE**

privind majorarea cu 400% a impozitului pe clădiri pentru clădirea situată în București, Sectorul 1, Str. Băneasa nr. 29, proprietar [REDACTAT], ca urmare a constatării stării de clădire neîngrijită, începând cu anul 2024

## REFERAT DE APROBARE

pentru proiectul de hotărâre privind majorarea cu 400% a impozitului pe clădiri pentru clădirea situată în București, Sectorul 1, Str. Băneasa nr. 29, proprietar [REDACTED] ca urmare a constatării stării de clădire neîngrijită, începând cu anul 2024

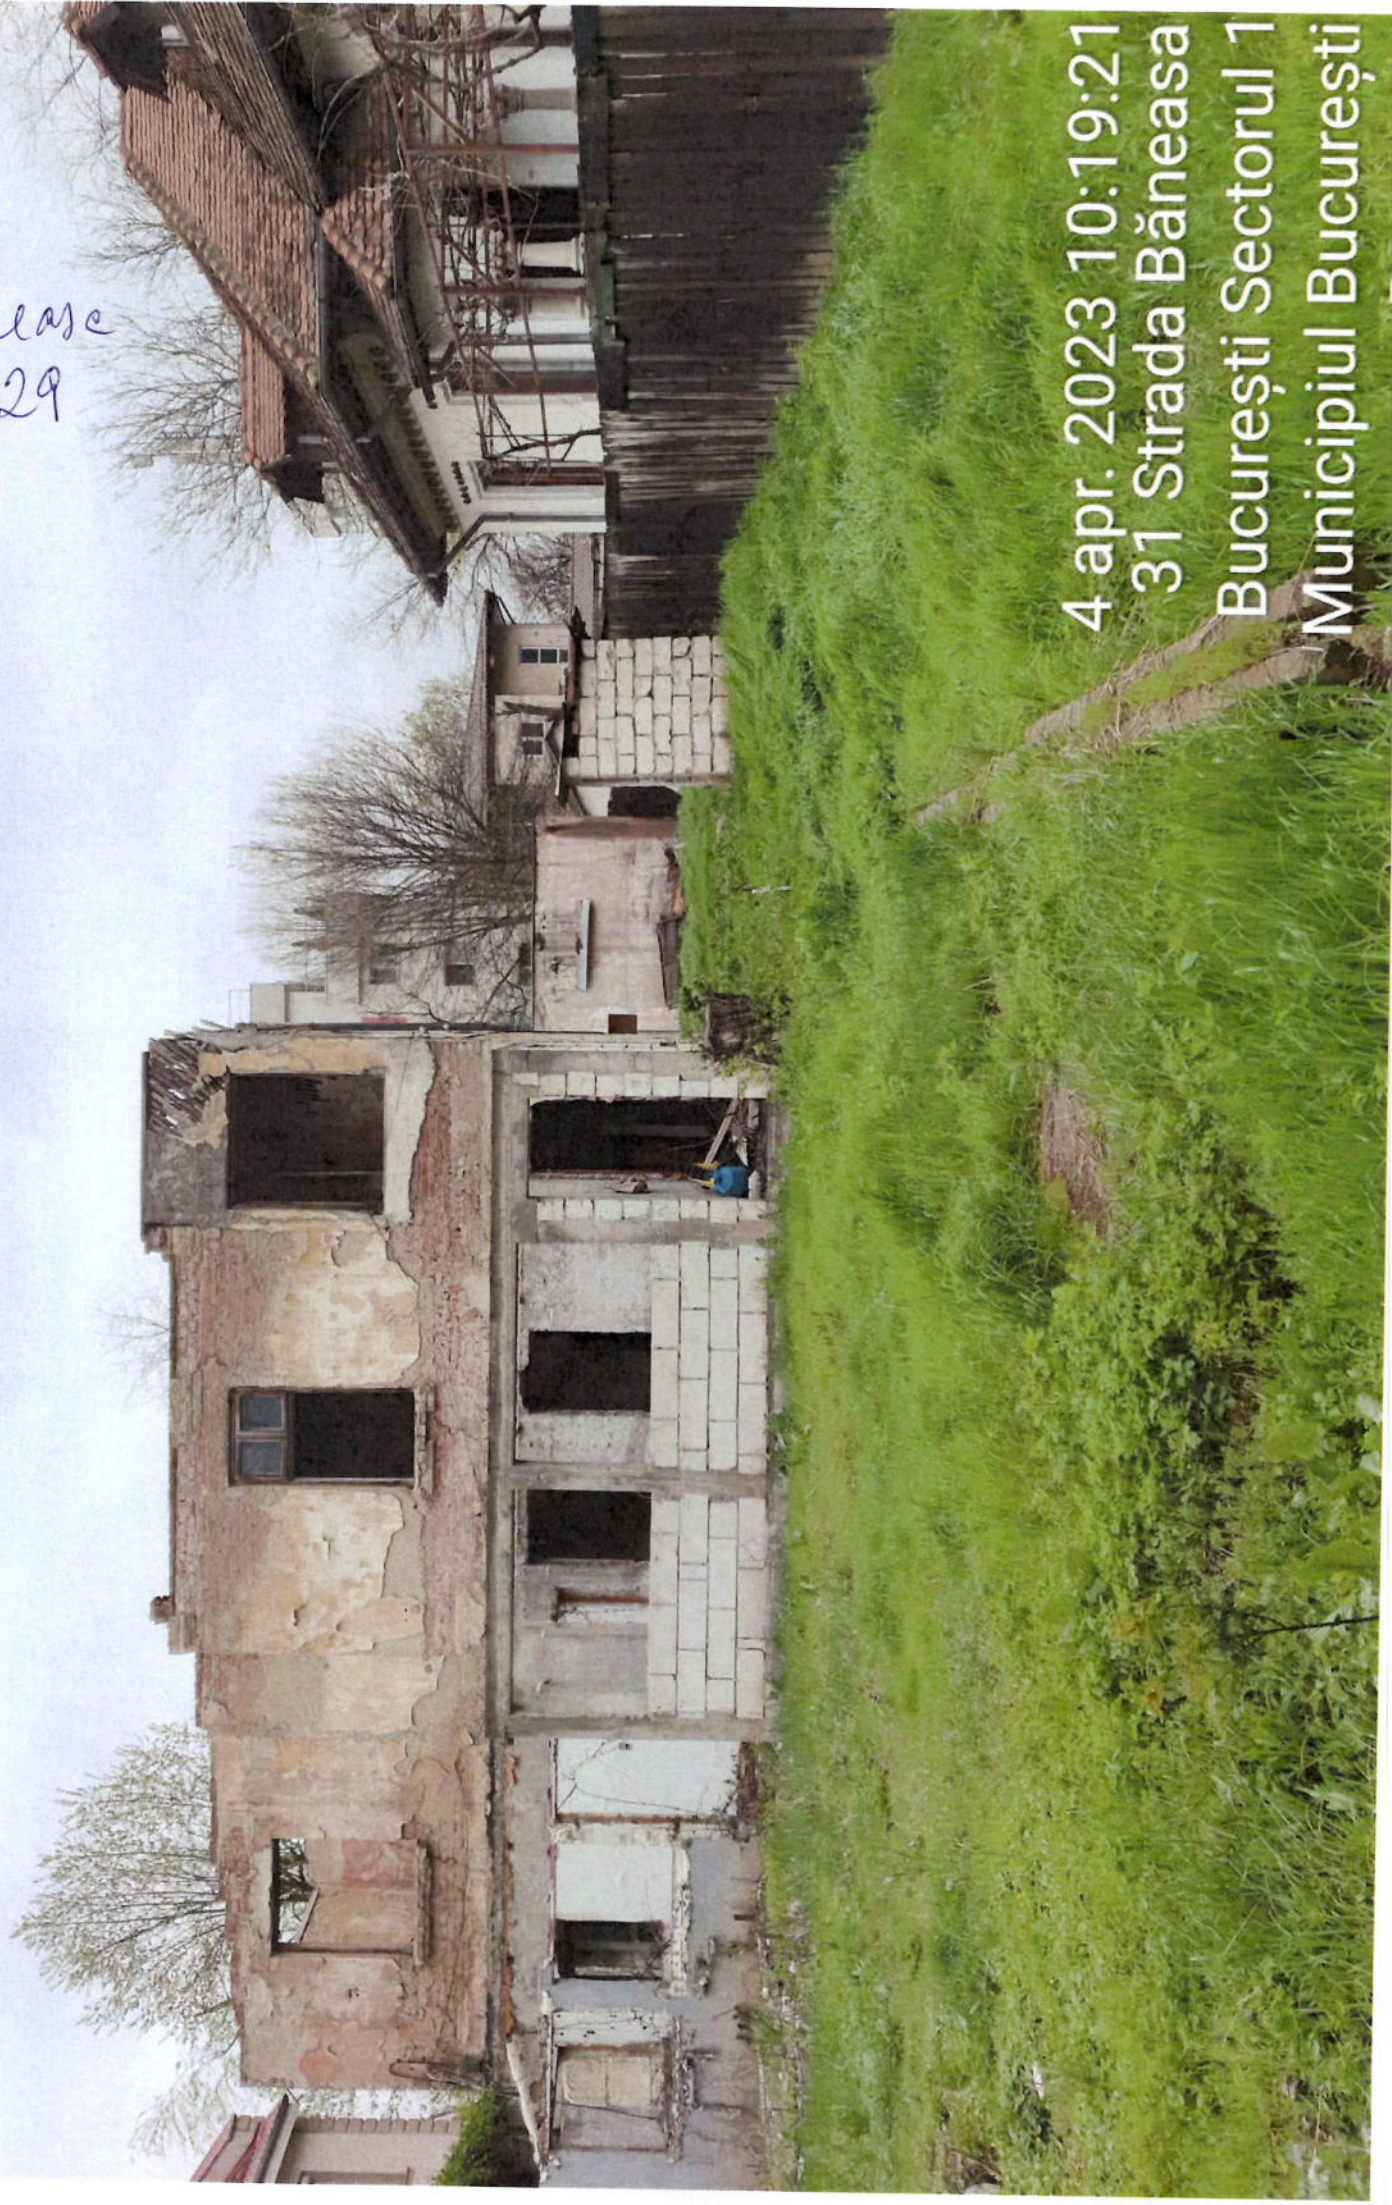
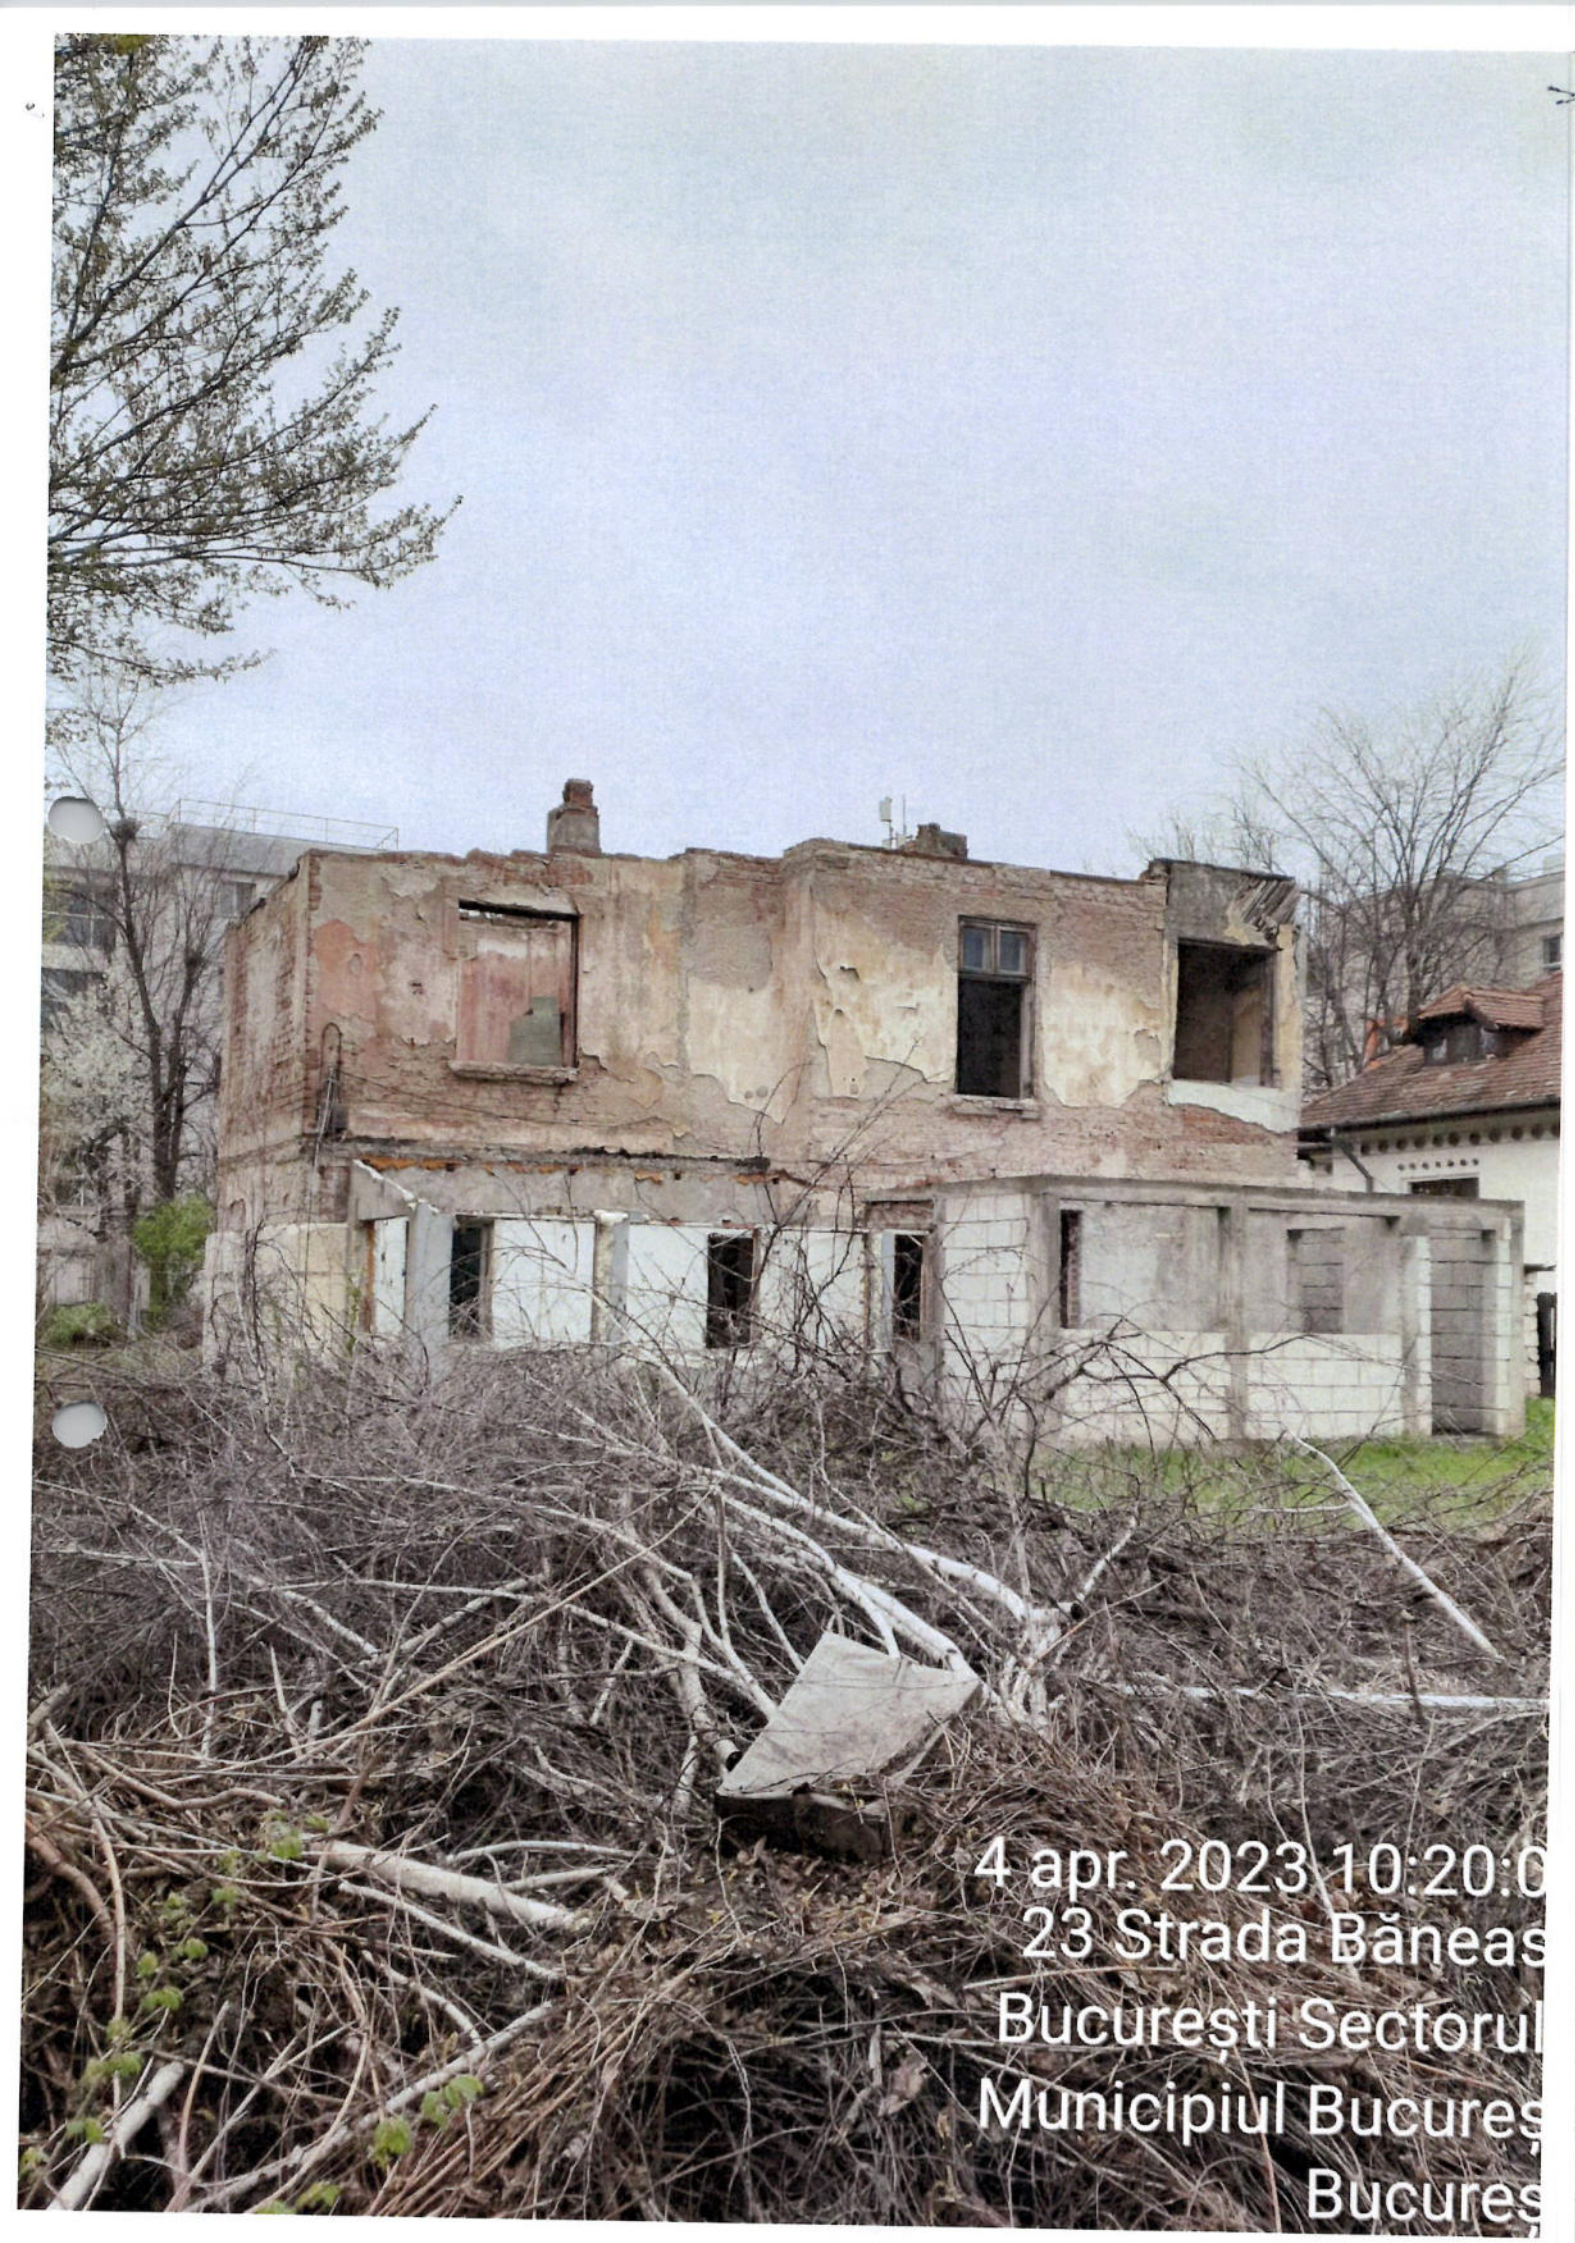
4 apr. 2023 10:19:21  
31 Strada Băneasa  
București Sectorul 1  
Municipiul București

3. CLĂDIRE: degradări la acoperiș: învelitoare, cornișă, streășină, atic, jgheaburi, burlane și elemente de tinichigerie, fațade: tencuială, zugrăveală, tâmplărie, șarpantă, pereți și împrejmuire.

- a) Somarea proprietarului cu privire la obligația de a remedia degradările în termen de 6 luni de la comunicare;
  - b) La expirarea termenului prevăzut în somație, în cazul în care proprietarul nu înștiințează că a adus la îndeplinire măsurile dispuse prin somația sus menționată, se va proceda la o nouă verificare a imobilului, la data prevăzută, iar dacă se constată în continuare o stare tehnică nesatisfăcătoare a imobilului se va înainta dosarul către Direcția Generală de Impozite și Taxe Locale Sector, propunându-se totodată aplicarea măsurii suprainpozitării.
