PROIECT DE HOTĂRÂRE

privind majorarea cu 200% a impozitului pe clădiri pentru clădirea situată în București, Sectorul 1, Strada Amiral Vasile Urseanu, nr. 10, coproprietar , ca urmare a constatării stării de clădire neîngrijită, începând cu anul 2026

REFERAT DE APROBARE

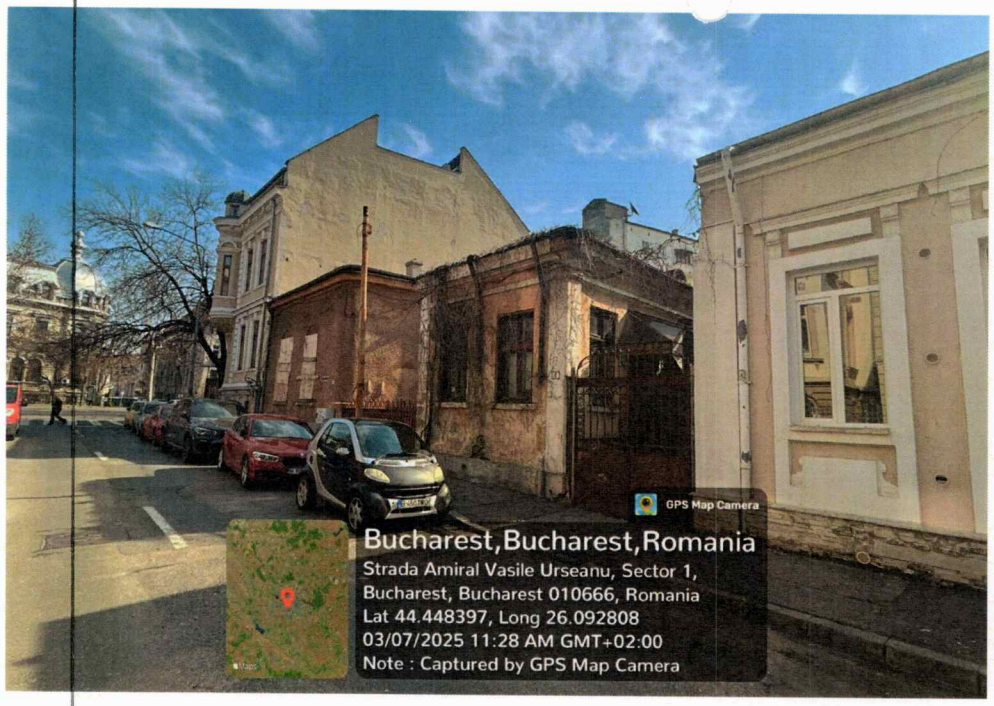
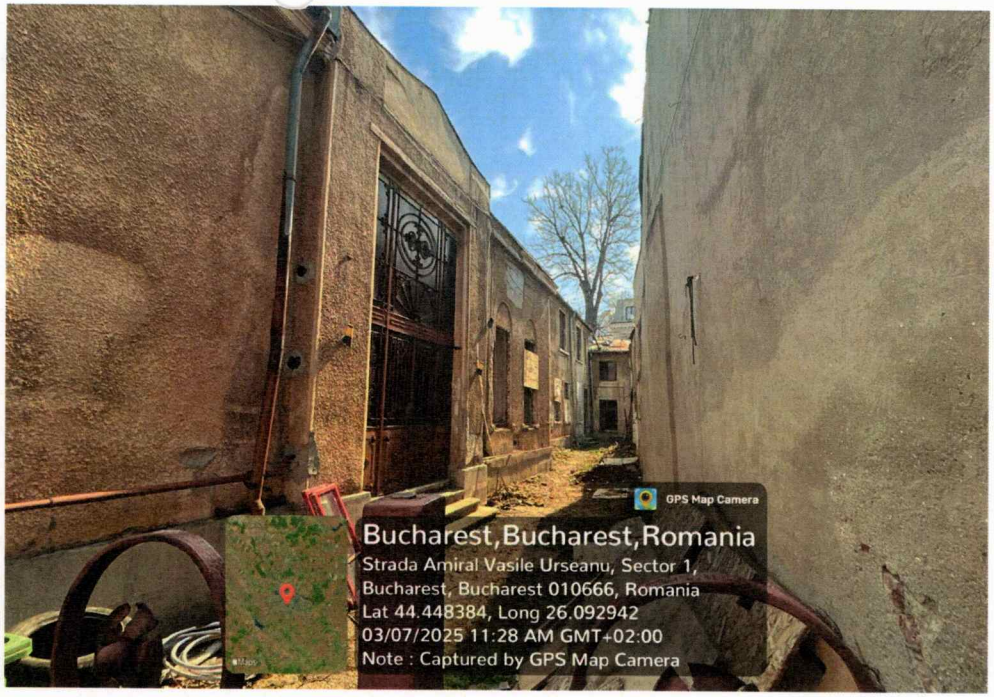
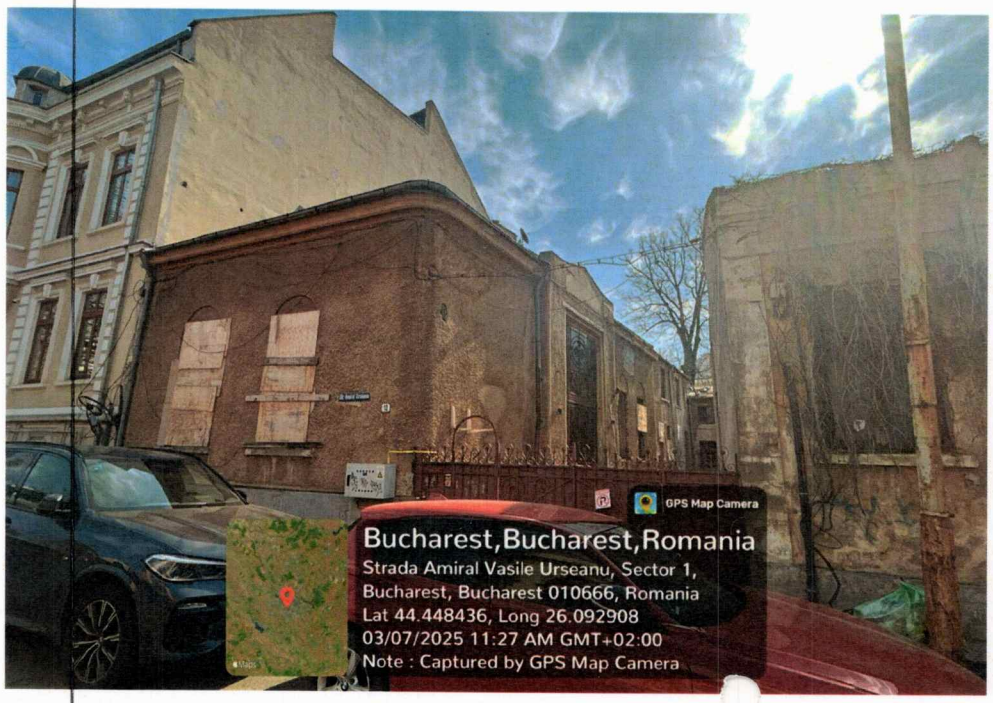
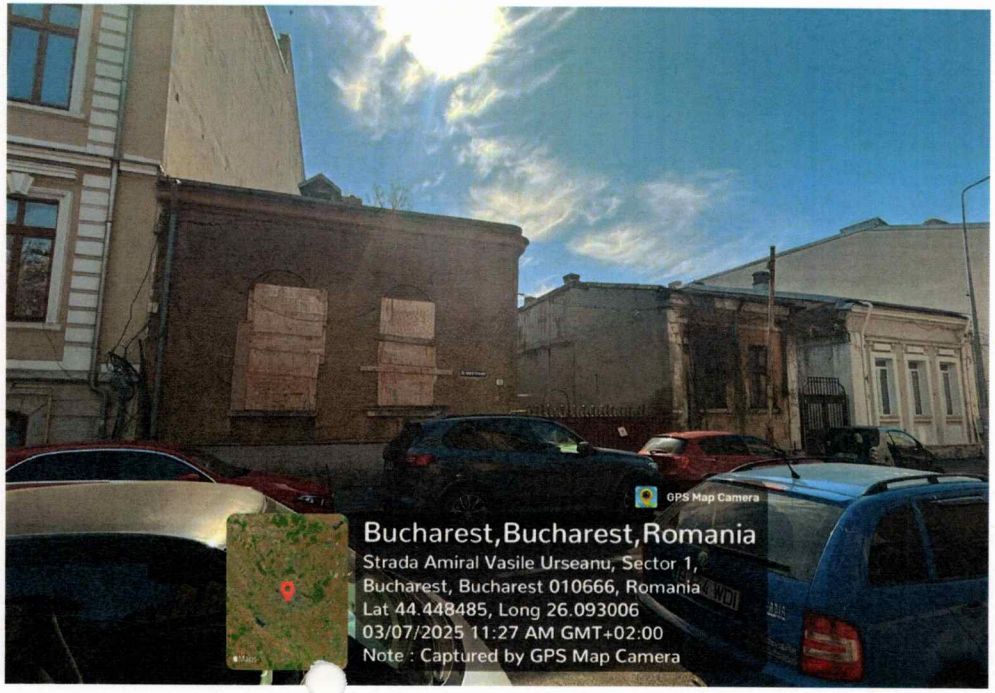
1. CLĂDIRE: degradări la fațade: tencuială, zugrăveală, tâmplărie, pereți și împrejmuire.

GPS Map Camera
Bucharest,Bucharest,Romania
Strada Amiral Vasile Urseanu, Sector 1,
Bucharest, Bucharest 010666, Romania
Lat 44.448397, Long 26.092808
03/07/2025 11:28 AM GMT+02:00
Note : Captured by GPS Map Camera

GPS Map Camera
Bucharest,Bucharest,Romania
Strada Amiral Vasile Urseanu, Sector 1,
Bucharest, Bucharest 010666, Romania
Lat 44.448384, Long 26.092942
03/07/2025 11:28 AM GMT+02:00
Note : Captured by GPS Map Camera

GPS Map Camera
Bucharest,Bucharest,Romania
Strada Amiral Vasile Urseanu, Sector 1,
Bucharest, Bucharest 010666, Romania
Lat 44.448436, Long 26.092908
03/07/2025 11:27 AM GMT+02:00
Note : Captured by GPS Map Camera

GPS Map Camera
Bucharest,Bucharest,Romania
Strada Amiral Vasile Urseanu, Sector 1,
Bucharest, Bucharest 010666, Romania
Lat 44.448485, Long 26.093006
03/07/2025 11:27 AM GMT+02:00
Note : Captured by GPS Map Camera

3. Măsuri dispuse:
a) Somarea proprietarului cu privire la obligația de a remedia degradările în termen de 6 luni de la comunicare;
b) La expirarea termenului prevăzut în somație, în cazul în care proprietarul nu înștiințează că a adus la îndeplinire măsurile dispuse prin somația sus menționată, se va proceda la o nouă verificare a imobilului, la data prevăzută, iar dacă se constată în continuare o stare tehnică nesatisfăcătoare a imobilului se va înainta dosarul către Direcția Generală de Impozite și Taxe Locale Sector 1, propunându-se totodată aplicarea măsurii supraimpozitării.

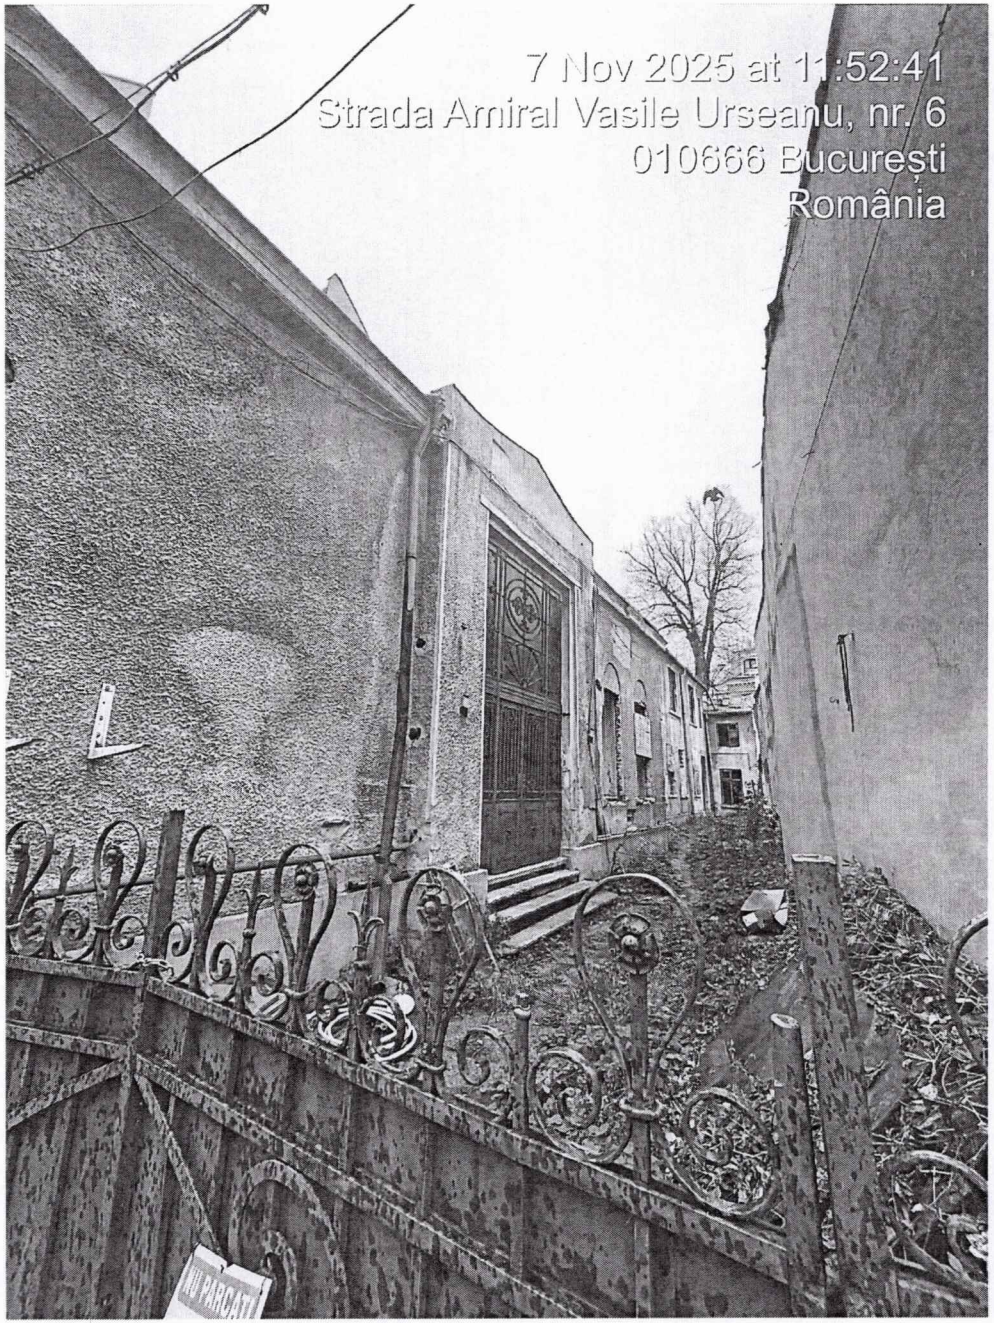
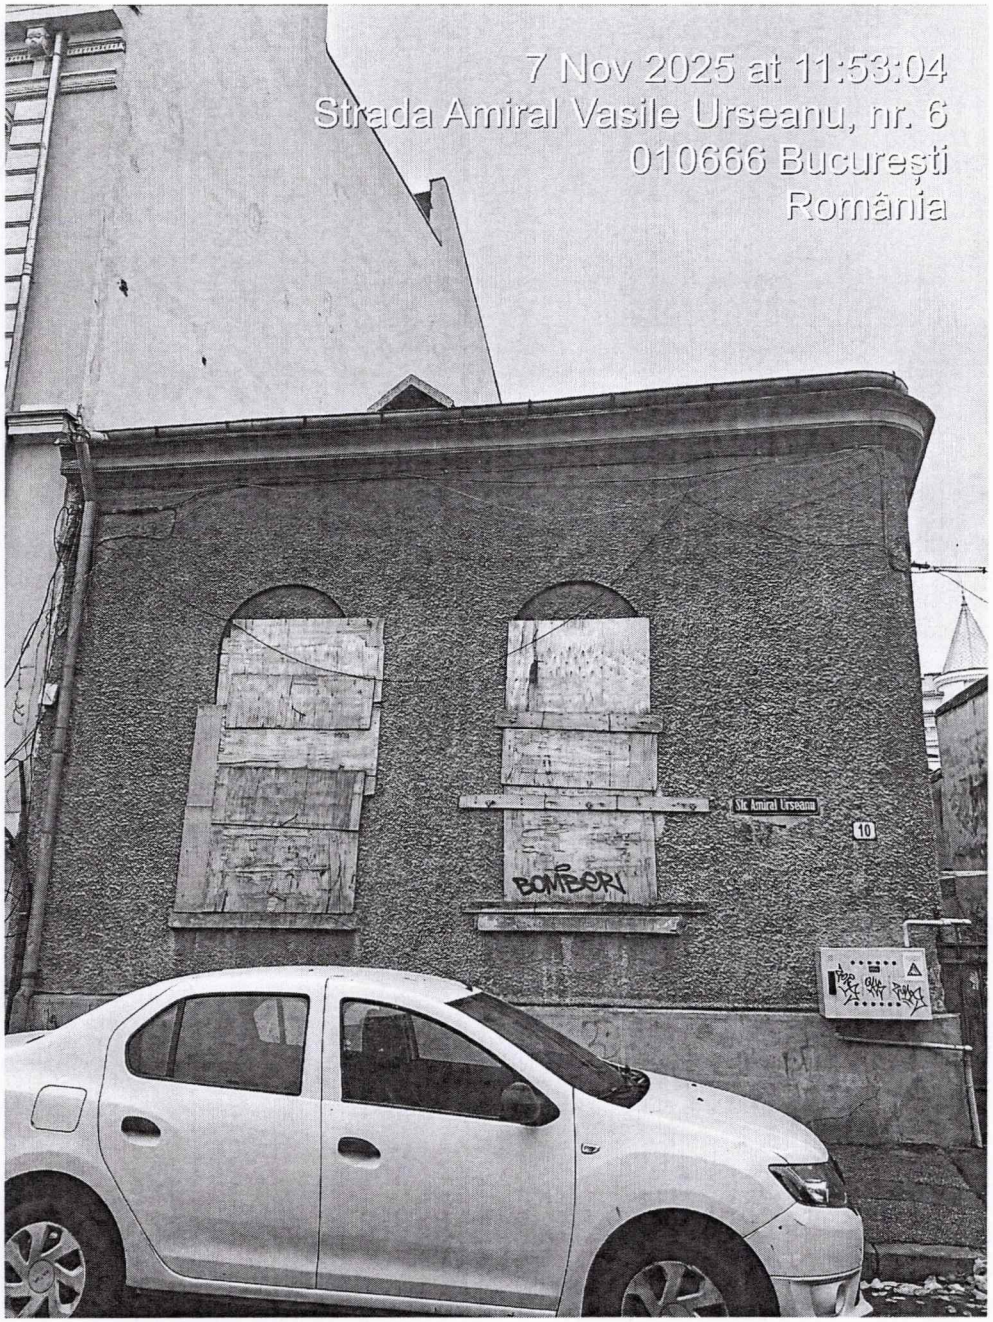
1. CLĂDIRE: degradări la fațade: tencuială, zugrăveală, tâmplărie, pereți și împrejmuire.

7 Nov 2025 at 11:52:41
Strada Amiral Vasile Urseanu, nr. 6
010666 București
România
NU PARCAȚI

7 Nov 2025 at 11:53:04
Strada Amiral Vasile Urseanu, nr. 6
010666 București
România
Str. Amiral Urseanu
10
BOMBERI

3. Măsuri dispuse: se va transmite dosarul către Direcția Generală de Impozite și Taxe Locale Sector 1, propunâdu-se totodată aplicarea măsurii supraimpozitării, întrucât se menține în continuare o stare tehnică nesatisfăcătoare a imobilului, construcția găsindu-se în aceeași stare ca la data de 07.03.2025, data primei constatări din nota tehnică de constatare nr. 120/1/NT/07.03.2025, în care sunt consemnate degradările.
