## MEMORIU TEHNIC GENERAL

ANEXA NR. 10 PROIECT TEHNIC DE EXECUȚIE

**CONSOLIDARE, CONSERVAREA ȘI VALORIFICAREA DURABILĂ A MONUMENTULUI ISTORIC BISERICA "SFINȚII ARHANGHELI MIHAIL ȘI GAVRIL" a SCHITULUI BUNEA, pe MUNTELE BUNEA, 1654"**

Proiect: Consolidare, Conservarea si Valorificarea durabila a monumentului istoric " BISERICA " SFINTII ARHANGHELI MIHAIL SI GAVRIL "A SCHITULUI BUNEA, PE MUNTELE BUNEA, ctitorita in anul 1654",Amplasament: Comuna Vulcana-Pandele, Judetul Dambovita

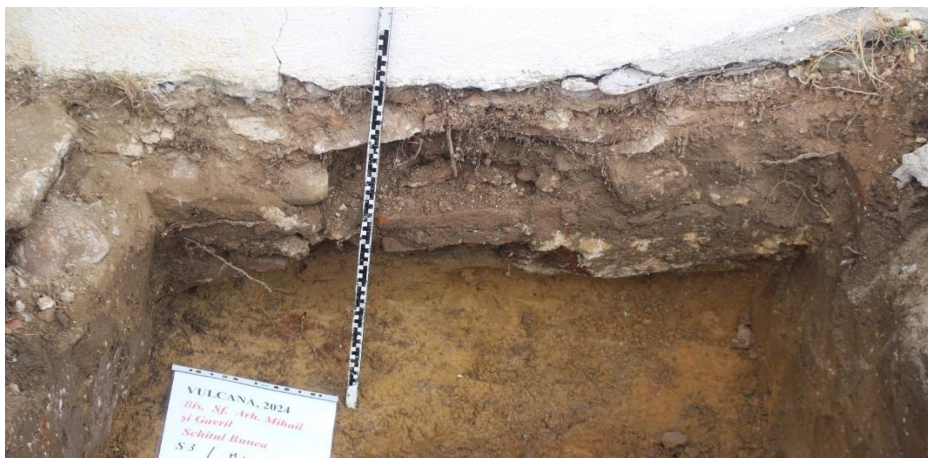
Se indeparteaza zonele de fundatie degradata sau fisurata si se betoneaza o data cu executarea centurii;

Fundatia actuala a constructiei are inaltimea de 50 cm – 60 cm de la cota terenului natural si are zone cu o stare de degradare avansata a mortarului.

- Se subfundeaza biserica pe tot conturul exterior si sub zidurile interioare pana la adancimea de - 1.00 m de la cota terenului natural, in starul de argila galbuie cu zone roscate, plastic vartoasa – consistenta. Proiect: Consolidare, Conservarea si Valorificarea durabila a monumentului istoric " BISERICA " SFINTII ARHANGHELI MIHAIL SI GAVRIL "A SCHITULUI BUNEA, PE MUNTELE BUNEA, ctitorita in anul 1654”, Amplasament: Comuna Vulcan-Pandele, Judetul Dambovita
