**DOCUMENTATIE DE AVIZARE A  
LUCRARILOR DE INTERVENTII  
PENTRU CONSERVARE,  
RESTAURARE SI AMENAJARE  
CONACUL NICOLAU**

Beneficiar- Primaria Comunei Brazi,  
jud. Prahova

## **LUCRARI DE INTERVENTIE (DALI)**

### **PENTRU CONSERVAREA, RESTAURAREA SI AMENAJAREA CONACULUI NICOLAU – BRAZII DE SUS**

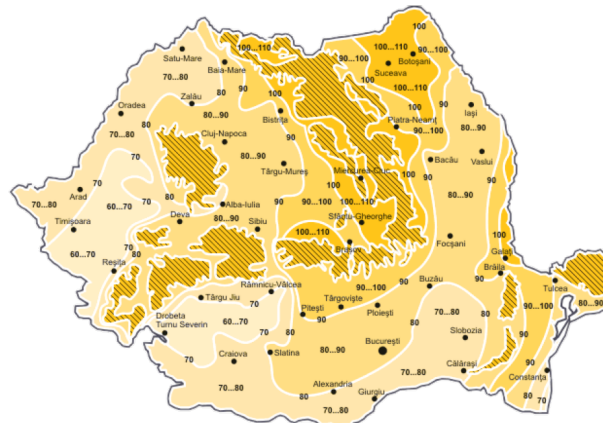
Conform standardului STAS 6054/77 (Teren de fundare. Adancimi maxime de inghet. Zonarea teritoriului Romaniei), adancimea maxima de inghet in amplasamentul studiat este 80-90 cm.

**Figura 3** – Harta de zonare pentru adancimile maxime de inghet
