*STUDIU DE FEZABILITATE PENTRU  
REMEDIEREA SITULUI CONTAMINAT,  
ÎN CADRUL INVESTIȚIEI „ÎNFIINȚARE  
ȘI AMENAJARE GRĂDINA URBANĂ  
CORVINIA HUNEDOARA”*

TOTAL BUSINESS LAND PROIECT / ENVIROLAND  
BUCUREȘTI | IUNIE 2025

| Document | Studiu de Fezabilitate pentru Remedierea Situului Contaminat |
| Client | Primaria Municipiului Hunedoara |

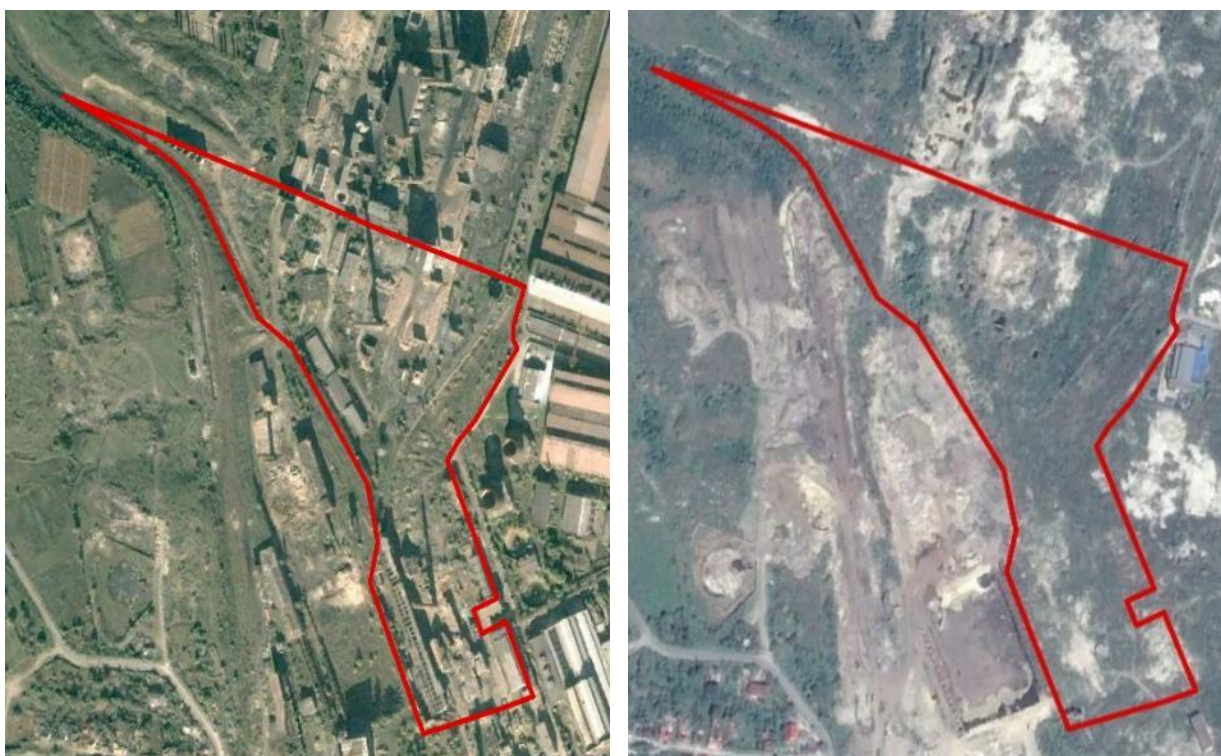
În figurile de mai jos este prezentată evoluția amplasamentului studiat, începând cu anul 2006.

Figura 2 – Vedere generală a amplasamentului din 2006 (stânga) și 2014 (dreapta)

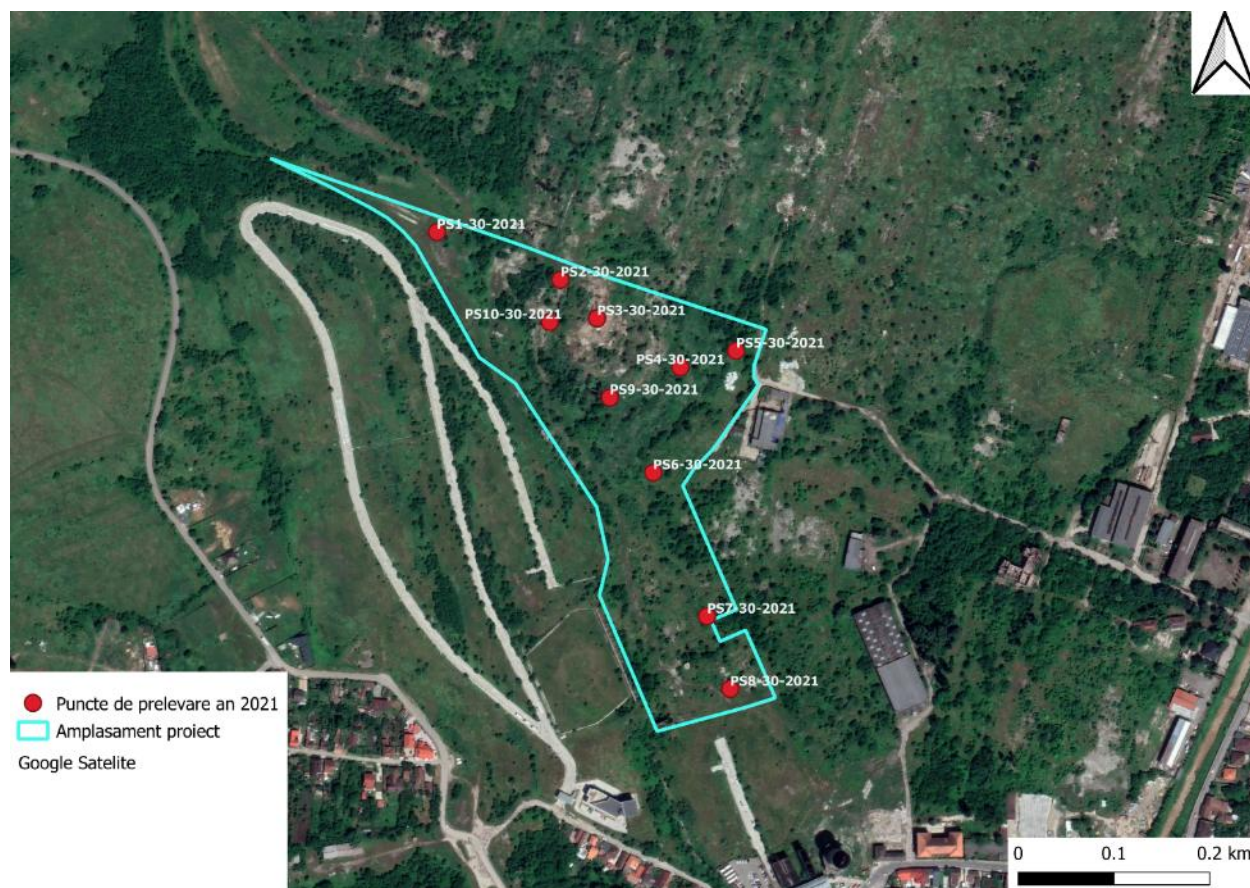
În cadrul evaluării preliminare au fost prelevate și 20 de probe de la 30 și 50 cm adâncime față de nivelul terenului, din 10 puncte de investigare numerotate PS1 – PS10. Localizarea punctelor de investigare din anul 2021 sunt redată în figura de mai jos.

Figura 3 – Localizarea punctelor de investigare din cadrul investigării preliminare din anul 2021

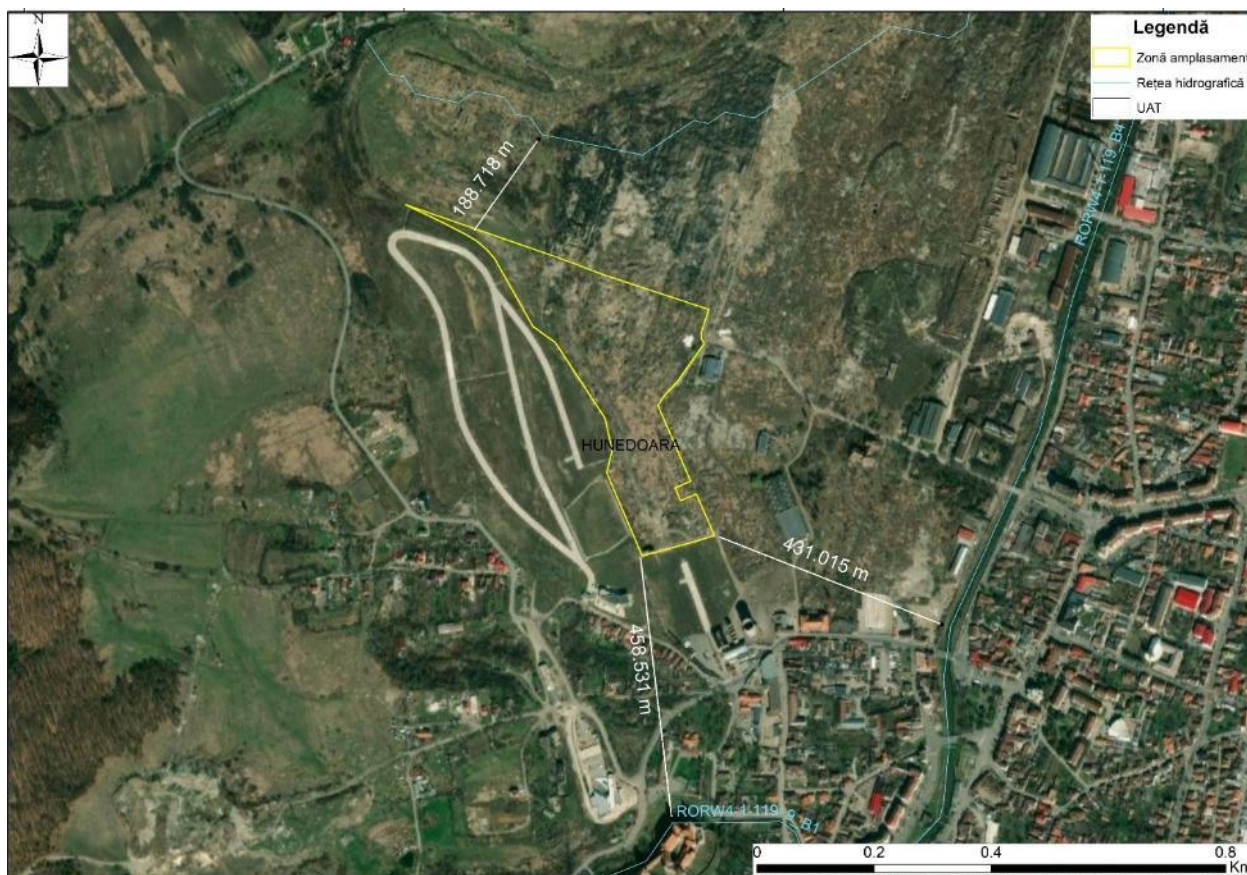
În conformitate cu Raportul de investigare preliminară a siturilor potențial contaminate elaborat de S.C. Total Business Land S.R.L. în anul 2021, amplasamentul se află la aproximativ 450 m vest de corpul de apă de suprafață RORW4.1.119.9\_B1 Pestiș (Patac, Roata) care prezintă o stare ecologică bună și o stare chimică de nivel 2.

Localizarea amplasamentului în raport cu corpul de apă de suprafață RORW4.1.119.9\_B1 Pestiș (Patac, Roata) este redată în figura de mai jos.

Figura 11 – Localizarea amplasamentului în raport cu corpul de apă de suprafață RORW4.1.119.9\_B1 Pestiș (sursa: Raport de investigare preliminară, 2021)

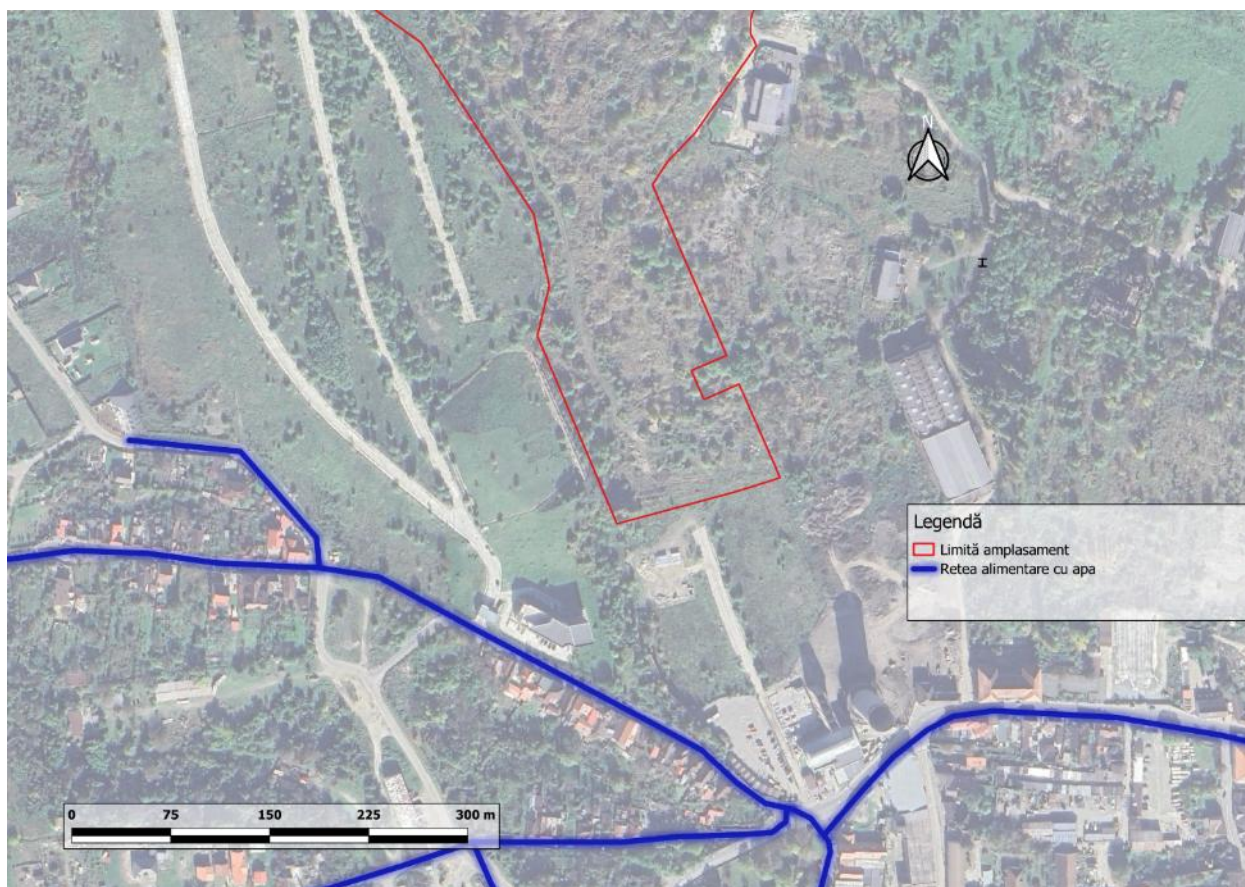
Pe baza datelor disponibile în Geoportalul Agenției Naționale de Cadastru și Publicitate Imobiliară (ANCPI), a fost identificată o rețea de alimentare cu apă în zona de sud a amplasamentului, în imediata apropiere a parcurii publice din zona Castelului Corvinilor. Deși nu figurează în geoportalul ANCPI, se presupune că rețeaua de alimentare cu apă este dublată și de o rețea de canalizare a apei uzate menajere. Localizarea rețelei de apă în raport cu amplasamentul Corvinia este redată în figura de mai jos.

Figura 15 – Localizarea rețelelor de apă în raport cu amplasamentul Corvinia
