# PROIECT TEHNIC DE REMEDIERE A SITULUI CONTAMINAT, PENTRU INVESTIȚIA „ÎNFIINȚARE ȘI AMENAJARE GRĂDINA URBANĂ CORVINIA HUNEDOARA”

TOTAL BUSINESS LAND PROIECT / ENVIROLAND  
BUCUREȘTI | SEPTEMBRIE 2025

| Titlul Proiectului | REMEDIEREA SITULUI CONTAMINAT, PENTRU INVESTIȚIA ÎNFIINȚARE ȘI AMENAJARE GRĂDINA URBANĂ CORVINIA HUNEDOARA |
| Document | <b>Proiect Tehnic de Remediere a Situului Contaminat</b> |

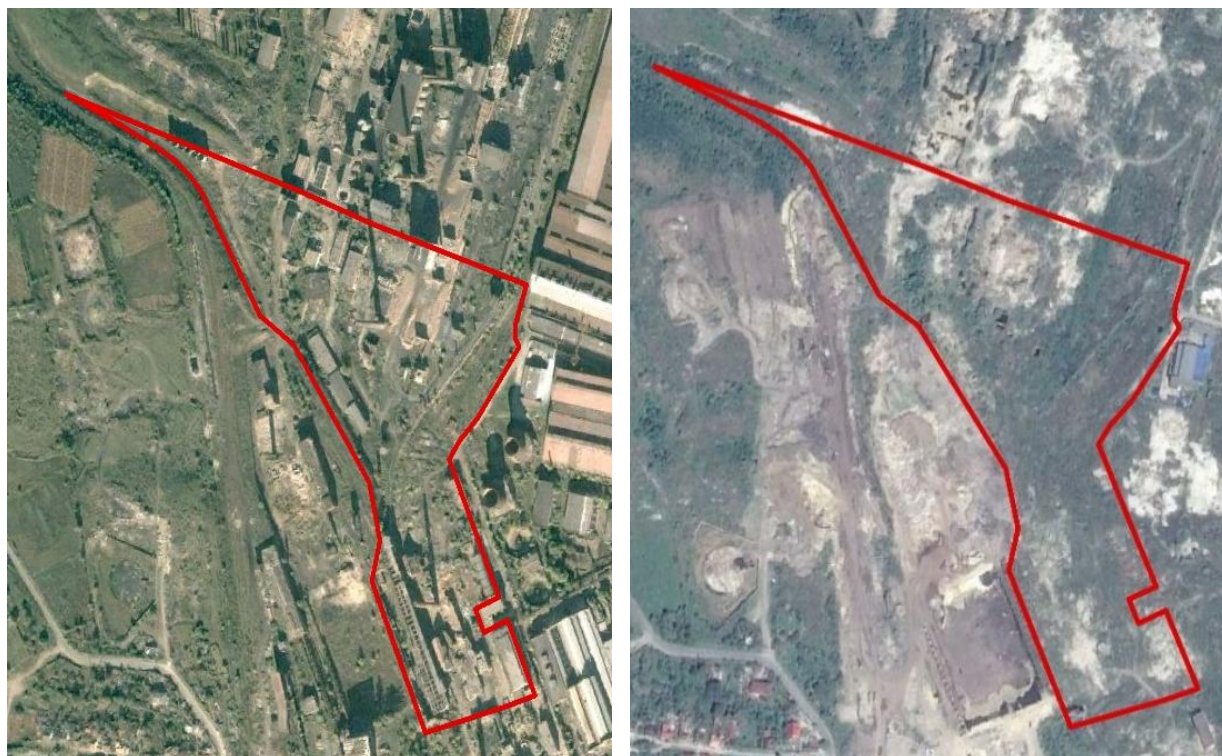
*Figura 1 – Vedere generală a amplasamentului din 2006 (stânga) și 2014 (dreapta)*

În figurile de mai jos este prezentată evoluția amplasamentului studiat, începând cu anul 2006.
